地铁盾构始发对周边建筑物、地表影响监测数据分析

[摘要] 本篇文章以江苏省南通市地铁 2 号线一期工程体育公园站~易家桥站盾构区间为题材, 主要介绍了区间盾构左右线始发即下穿、侧穿建筑物对该建筑物及周边地表的影响情况, 通过左右线始发下穿、侧穿完成后对周边建筑物及地表影响情况的监测数据分析, 以供后期类似地铁区间隧道工程的始发推进施工作为参考。

Analysis of Monitoring Data on the Impact of Subway Shield Tunneling on Surrounding Buildings and Surface

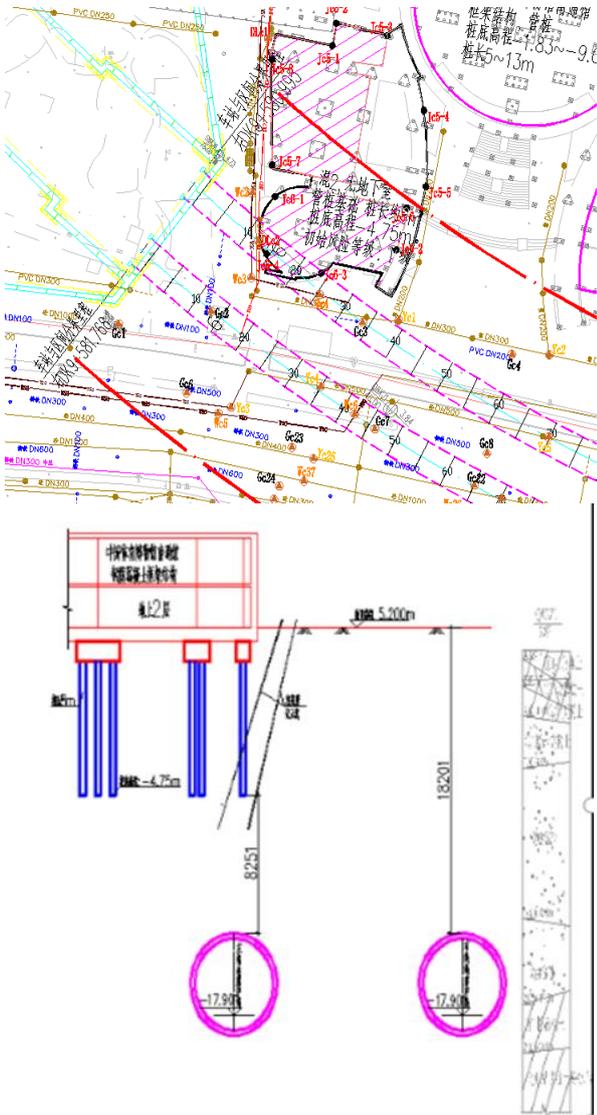
图1 始发端头隧道平面、立面位置关系图

盾构左线始发区域10环位置下穿建筑物,右线侧穿最近距离为11.7m,该建筑物为混2钢筋混凝土框架结构,管桩基础,桩长约8m,桩底高程-4.75m,区间隧道距离

建筑物桩基最小竖向距离约 8.251m。

始发端头地面为体育博物馆电影院停车场。

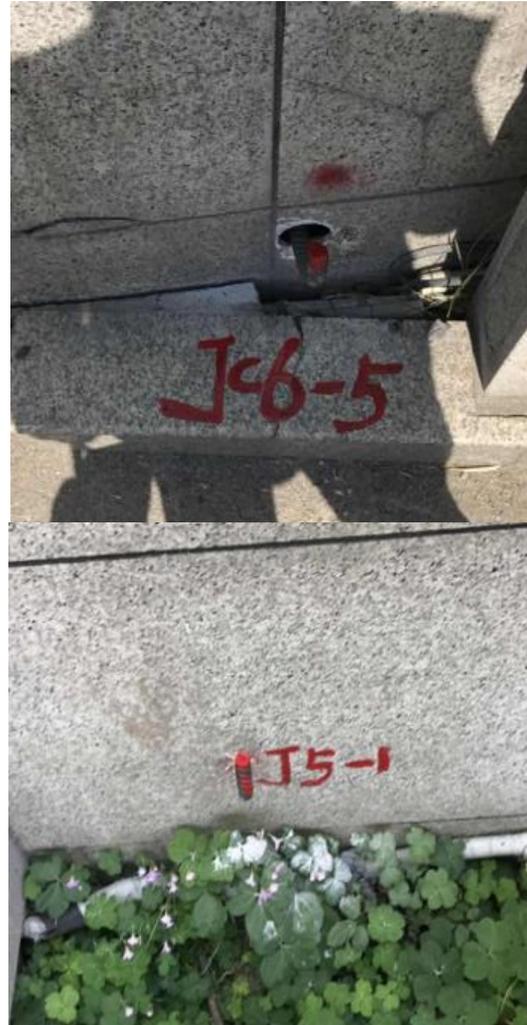
图2 建筑物监测点布置照片

建筑物沉降监测测点用电锤在建筑物外侧墙体上立柱上打洞，植筋胶填充，确保测点布设在建构筑物主体结构上。

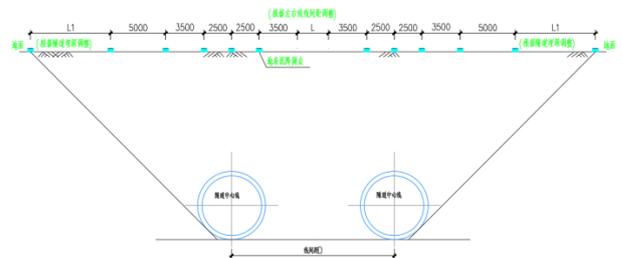
图3 测点布置与隧道位置关系示意图

①盾构进洞段地面监测点，根据设计图纸要求，盾构始发的 50 环范围内，每 5m 布设一横向监测断面，具体测点间距要求见图 01。

②在距始发井大于 50 环且小于 100 环范围内，每 10 环布设监测横断面，每 5 环隧道中心线上布设一点。

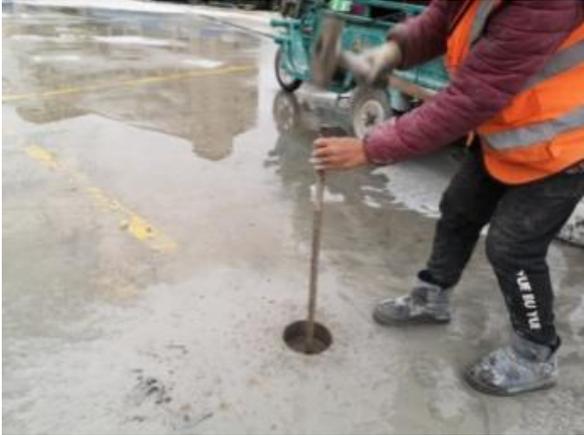
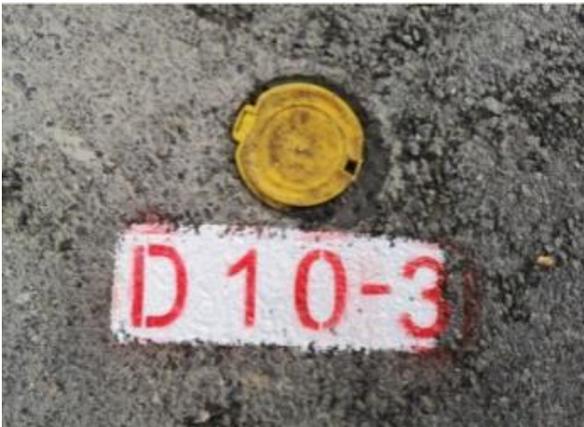
图 4 地表监测点现场布设照片

沉降标杆采用 $\Phi 25$ 螺纹钢标杆，螺纹钢标杆深入原状土 60cm 以上，沉降标杆外侧采用内径 10cm 的金属套管保护。保护套管内的螺纹钢标杆间隙用黄砂回填。金属套管顶部设置管盖，管盖安装须稳固，与原地面齐平；为确保测量精度，螺纹钢标杆顶部在管盖下 20cm。深层监测点埋设结构如图所示。

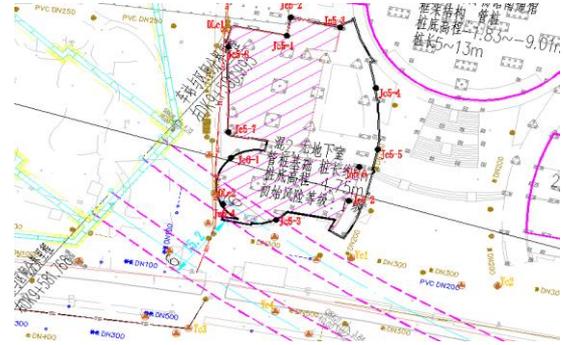
图 5 建筑物监测点平面布置图

本项目采用徕卡 LS15 水准仪进行现场外业监测数据采集，现场建筑物平面布置如下图所示：

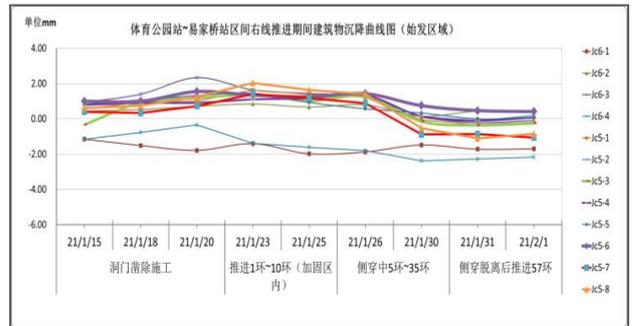
图 6 右线推进期间建筑物沉降曲线图

表 1 是右线盾构机从始发洞门凿除至脱离该建筑物期间累计变化量，该建筑物距离右线外边线最近距离为 11.7m，距离最近建筑物测点为 Jc6-4，在洞门凿除开始该测点累计沉降量为 -1.15mm，出加固区后该测点累计沉降为 -1.61mm，侧穿后为 -2.38mm，推进至 57 环完全脱离该建筑物后为 -2.17mm，右线推进期间该建筑物沉降速率稳定，房屋整体差异沉降较小，房屋结构未发现新增裂缝。

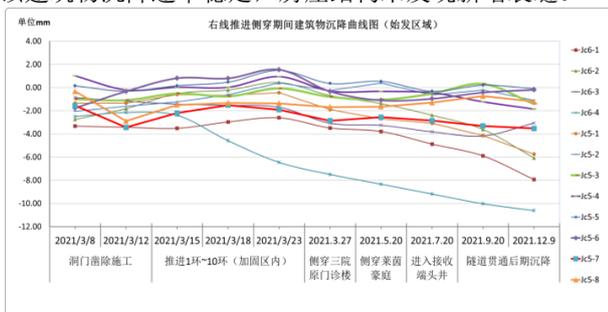
图 7 左线推进期间建筑物沉降曲线图

表 2 是左线盾构机从始发洞门凿除至脱离该建筑物期间累计变化量,该建筑物处于盾构轴线 10 环~25 环正上方,下穿期间该建筑物整体趋于下沉,变化最为敏感点为 Jc6-4,在洞门凿除开始该测点为-2.50mm,从下穿到盾构机完全脱离该建筑物后该测点累计沉降为-6.46mm,当盾构机推进至易家桥站接收端头该建筑物为-9.19mm,建筑物最大差异沉降为-7mm,后续隧道贯通后该建筑物沉降速率稳定,房屋结构未发现新增裂缝。

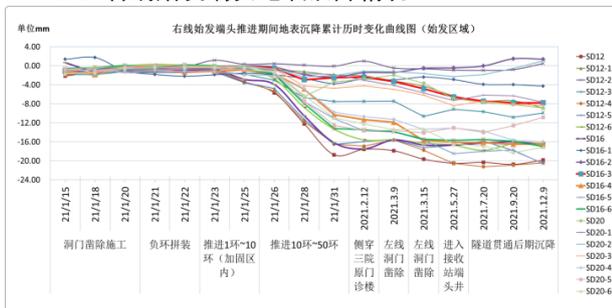
图 8 右线推进期间始发端头地表沉降曲线图

本区间右线盾构机于 2021 年 1 月 23 日开始始发,始发区域 50 环内每 4.8m 设置一个监测断面,共 12 个加密断面 (钻孔),从图 08 可以看出,从洞门凿除到加固区内推进期间,地表测点整体变化速率平缓,出加固区后地表沉降监测点明显处于下沉趋势,至 2021 年 1 月 28 日发生地表沉降监测点速率橙色预警,最大日变量轴线 SD16 达到-4.13mm, (预警值为 2.4mm) 累计沉降量到-10.53mm,预警后及时调整各项施工参数,及时注浆,有效控制到地表下沉趋势,后期该区域地表沉降监测点到右线隧道贯通后,累计沉降最大为 SD12-5 达到-20.52mm,未达到累计预警值 (+8~-24) mm,后期变化速率稳定,周边巡视无异常。

- ①在12至16环位置进行二次注浆,补充地层空隙;
- ②在后续推进过程中,将同步注浆量提升至5.6方/环,根据监测数值及时调整注浆量;
- ③加强巡视周边地表及建筑物监测频率,确保预警区域监测数值稳定。

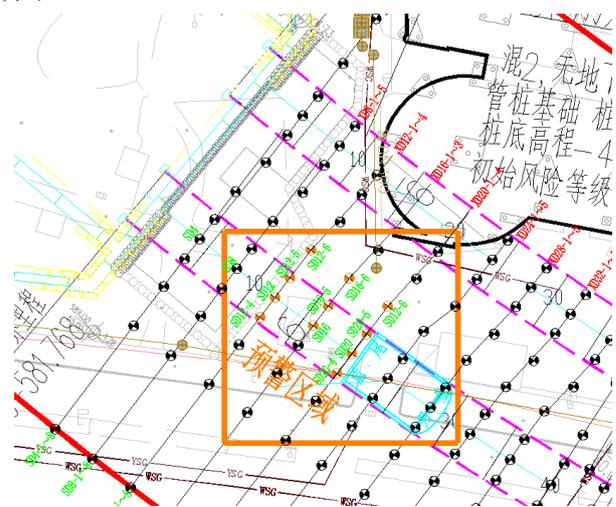
图 9 预警点平面布置示意图

通过安全巡视并结合现场施工工况,分析认为造成地表沉降达到橙色预警的主要原因为:

区间右线22环已拼装完成,注浆量经统计共118方,平均注浆量5.36方/环,加固体内注浆量大于平均用量,预警部位为12环到20环位置,由于洞门封环注浆导致折页压板及帘布稍变形,12至20环掘进过程中降低同步注浆量(5方/环),且由于盾构机皮带及台车改造,盾构机处于停机状态,导致对应区域地表沉降超过速率控制值。

加大监测频率、巡视频率的方式及应对该监测区域变化量超过预警值的情况,以便及时发现异常,及时通知相关单位采取处置措施。

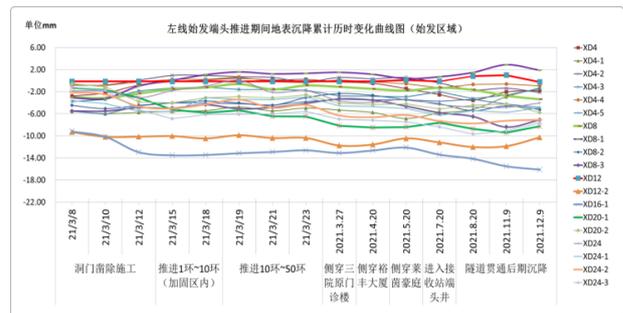
图11 左线推进期间始发端头地表沉降曲线图

本区间左线盾构机于2021年3月15日开始始发,始发区域50环内每4.8m设置一个监测断面,共12个加密断面(钻孔),从图11可以看出,始发就下穿体育馆新天地电影院,推进过程中施工严格控制各项参数,从洞门凿除到加固区内推进期间,再到出加固区,根据右线始发所总结经验,采取相应措施,地表测点整体变化速率平缓,后期该区域地表沉降监测点到左线隧道贯通后,累计沉降最大为XD16-1达到-16.11mm,未达到累计预警值(+8~-24)mm,后期变化速率平缓,周边巡视无异常。
