公园商业综合体项目改造更新探讨——石家庄裕西文化园项目改造更新实践

[摘要]通过对烂尾商业项目进行改造和二次利用,并赋予新的主题与功能,同时对项目进行地域性、文化性、景观性的解读,实现商业与文化、建筑与公园的多元融合。文中回顾了裕西文化园项目改造更新的设计和施工历程,通过对项目的解读分析了设计和施工过程中的问题、难点以及应对策略。

Discussion on the Renovation and Renewal of Park Commercial Complex Project — Practice of Renovation and Renewal of Yuxi Cultural Park Project in Shijiazhuang

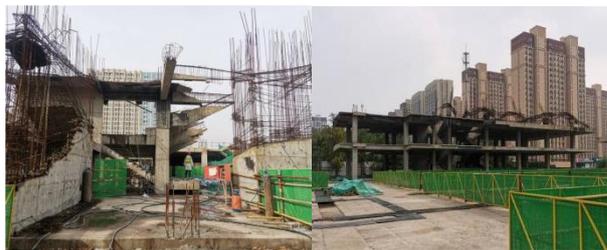
图1 原始现场照片

第一次来到项目现场,面对的是一片杂草丛生、钢筋严重锈蚀的荒芜工地,原始资料匮乏,既没有电子版图纸,也没有纸质施工图,仅有几张测绘平面图。如何利用有限的资源在短时间为烂尾项目定位,重塑建筑功能和形象,同时营造出一种能够体现地域文脉、与公园环境高度融合

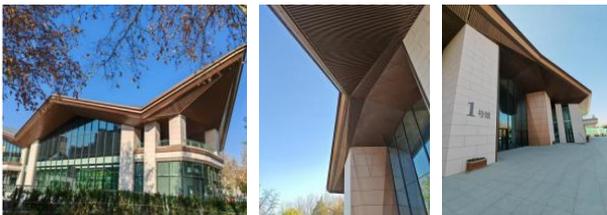
图 2 1#馆建成效果

1#馆:将一层打造成“石家庄公园文化展览馆”,二层延伸打造“室内花卉博物馆”,并在馆内设置书吧、咖啡吧、插花展示等主题型复合业态。1#楼原有层高及平面布局不满足公园文化展览馆的定位与需求,在与展陈公司多次沟通后,去掉东侧部分梁柱,减少无效空间,同时向北侧扩宽两跨,增大建筑主展厅的室内使用空间,同时一二层建筑挑空形成高大的室内空间。后由于建设方投资及

设计方案基本确定后，采用何种材料呈现建筑效果成为设计的一个难点。最初我们选择了葡萄牙米黄和黄金麻石材作为外立面的材料。由于葡萄牙米黄存在一定色差且强度不高，不是特别理想；黄金麻比较常见，而且黑点较多，效果一般。后经过反复考察和多方比选，我们确定了以仿葡萄牙米黄的人造石材作为外立面干挂材料，不仅色差小，尺寸也相对较大，价格相对天然石材也较低；玻璃幕墙采用 6+12A+6Low-E 单银超白玻璃；檐口及吊顶格栅选用仿铜色铝板及铝方通；屋面采用 32 高 300 宽的蓝灰色金属铝镁锰板材料，在解决防水的同时也充分考虑了美观性。

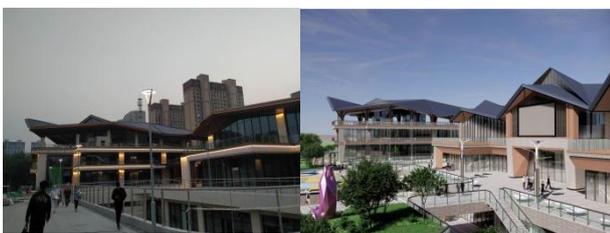
图 3 2、3#馆设计效果/建成效果

地上建筑一二层为框架结构，我们在原框架柱的基础上增加钢结构屋架，屋面悬挑尺寸较大，最大可达 5m 之多，悬挑部分钢结构外露。最初我们设计的结构形式是空间网壳结构，不需要吊顶也能呈现完美的视觉效果，后由于现场焊接量较大，且构件加工周期长，在钢结构深化过

程中建设方要求更换为普通工字钢结构，由于屋脊转折处交汇的工字钢数量较多，封边梁高度也不一致，导致现场效果较为杂乱，因此考虑在檐口及外露钢结构部分采用铝板及铝方通吊顶。在钢结构深化过程中对于三根以上钢梁交会的节点难以直接焊接处理，而采用圆形钢墩进行多梁焊接，最大的圆墩尺寸高度超过 1.5m，导致外立面檐口的连续性被打断。如何解决这个问题成为外立面设计的一个难点。我们在二次深化的设计中将雨水沟外挑尺寸加宽，同时檐口采用斜向弯折的造型，越往外侧约薄，越往内侧逐渐加厚，通过两次转折，在包住钢墩的同时也将檐口的厚重感削弱，檐口造型结合灯槽设计呈 U 形。铝方通吊顶造型与屋面造型相呼应，形成不同的三角形折面。经过多次现场放样及效果比对，最终确定了实施方案，从而完美地解决了结构二次深化节点变化对建筑立面带来的不利影响。如何实现既能遮挡住外露的结构，又不影响屋檐下窗户的自然通风和排烟，我们反复比选和试验，最终选用了 40*80 的仿铜色铝方通格栅，间距 40，不同折面的转折处采用 100*100 的 U 型铝板，在中间嵌入 LED 灯带，在解决不同方向铝方通交汇收口难以处理问题的同时也解决了大屋檐下夜景亮化的问题，虽然最终建设方为节约造价仅在檐口上部设置灯带，大屋檐下仅预留了位置，未安装灯带，但是我们认为这种构造与功能结合的探索还是有意义的。

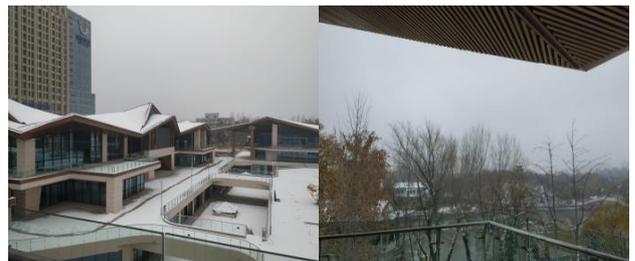
图 4 2#馆实景/3#馆架空层远眺公园湖面
