某燃机电站运行故障分析及改进研究

[摘要] 文章重点介绍了首台某燃机电站运行及出现的故障情况。通过对运行过程及故障现象的深入剖析, 找出产生故障的原因所在, 在借鉴其他燃气轮机成熟结构的基础上, 制定结构改进方案, 能够解决此次燃机运行故障问题, 保证燃机运行可靠。

Analysis and Improvement of Operation Failure of A Gas Turbine Power Station

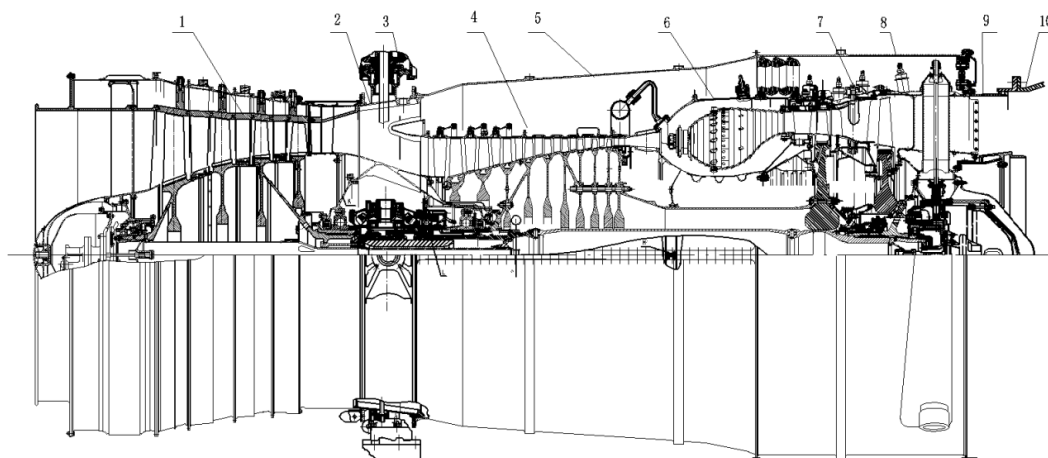
图1 某燃气轮机燃气发生器结构图

与某退役大修发动机相比, 改制后的某燃气轮机燃气发生器主要结构变化体现在: 取消地面不用的加力、喷口及相关附件, 低压压气机切顶, 新设计天然气燃烧室, 增加涡轮通流面积, 外涵道增加堵盖, 增加内、外涵掺混孔, 改进燃机支撑方式等(燃气发生器结构见图 1)^[1]。

1-低压压气机； 2-中介机匣； 3-上部减速器； 4-高压压气机； 5-外涵道前机匣； 6-燃烧室； 7-涡轮； 8-外涵道后机匣； 9-涨圈式过渡段； 10-动力涡轮。

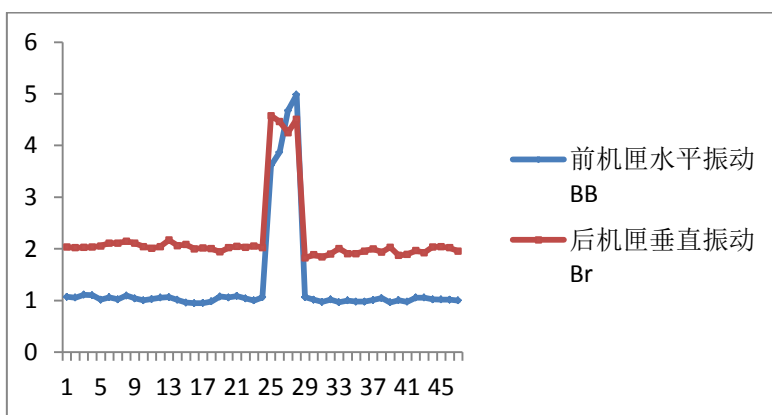
图2 燃机前、后支点部分振动数据

某燃气轮机在大庆电站某次正常停机后再次起动并网，运行仅5小时后突然燃机前、后支点振动瞬时加大，燃气轮机振动突然增大，前、后支点振动分别突升到4.9g, 4.5g，之后又分别降至1g, 2g（见图2）（燃机前、后支点振动正常工作应控制在3g以下），燃机继续运行一段时间后，运行人员听见异常声响，进入燃机箱体后发现液压马达脱落，液压马达进油管焊缝位置断开，液压马达与上部减速器转接部位发现明火，灭火后燃气轮机下台。超越离合器、液压马达连同上部减速器返厂进行分解修理。

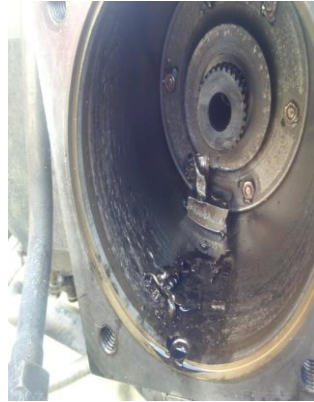
图 3 液压马达转接机匣内残留物

液压马达转接机匣内表面磨损严重，回油管挤压变形，机匣内有残留物（经确认是离合器前轴承滚动体及保持架）（见图 3）。

其次，对液压马达脱落，离合器冲击严重的故障（故障二）进行分析，主要是液压马达与离合器存在过多转接件，液压马达装在离合器机匣上配合精度不高，装配偏心及连接件松动导致辅助轴承在长期工作中处于偏心受力状态，加速轴承磨损，在轴承失效后，离合器凸轮没有支撑，由离合器外圈带动滚棒及凸轮运转，使离合器与液压马达处于严重偏心运转，长时间工作导致液压马达受到很大的扭转力矩，作用到液压马达连接螺栓上导致螺栓断裂，液压马达脱落^[3]。

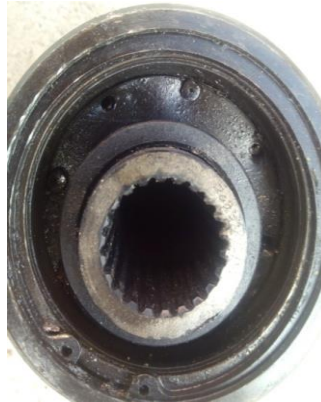
图 4 离合器前轴承

离合器前轴承仅有内、外圈跑道，未见滚动体及保持架（见图 4）。

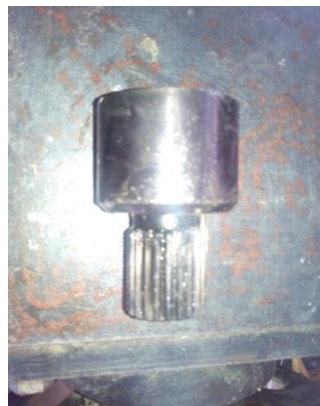
图 5 液压马达与离合器转接轴

液压马达与离合器转接轴外套齿出现明显打伤痕迹（见图 5）。

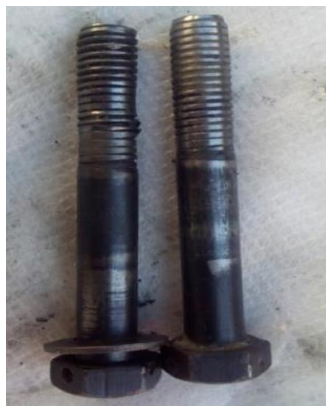
图 6 液压马达连接螺栓

螺栓螺纹表面基本磨平（见图 6）。

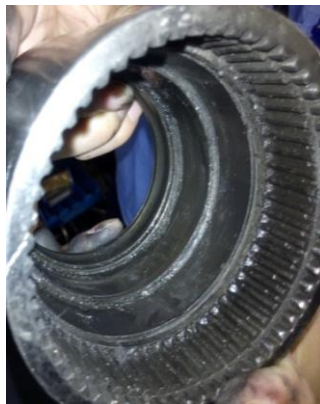
图 7 离合器外圈

离合器外圈与滚棒的配合面磨损较严重，表面产生了剥落现象（见图 7）。

首先，对液压马达带转不成功的故障（故障一）进行分析，离合器外圈、滚棒和凸轮，在起动过程中，滚棒与外圈及凸轮楔紧，没有相对运动，在滚棒大小及凸轮外表面、外圈内表面都正常的情况下，能够保证起动可靠。但在正常工作时离合器滚棒会脱离外圈，与凸轮及外圈会产生相对运动，滚棒式离合器在脱开后，需持续供油润滑，离合器外圈与滚珠之间有相互接触，产生磨损，这种磨损比较均匀，磨损后仍能保持圆柱形。在润滑效果差或者长时间高转速的工作情况下滚棒可能会磨损严重，并且离合器外圈也有可能磨损严重，直接影响离合器寿命，造成起动不成功的现象。

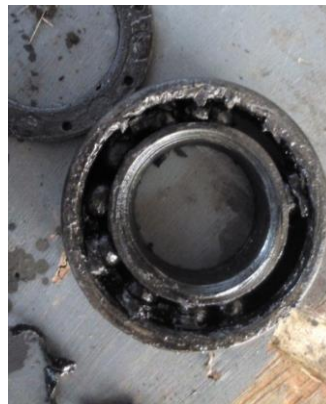
图 8 离合器后辅助轴承

离合器后辅助轴承保持架损坏，滚动体在跑道内串动（见图 8）。

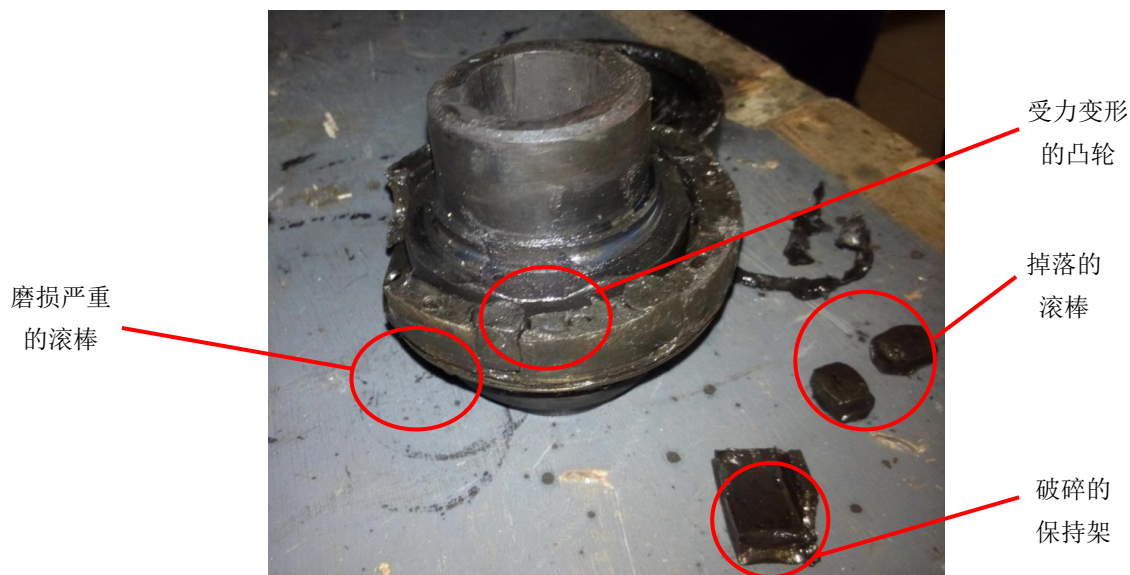
图 9 离合器保持架、凸轮及滚棒

保持架掉块，保持架内的滚棒磨损比较严重；凸轮 9 的尖边严重变形（见图 9）。

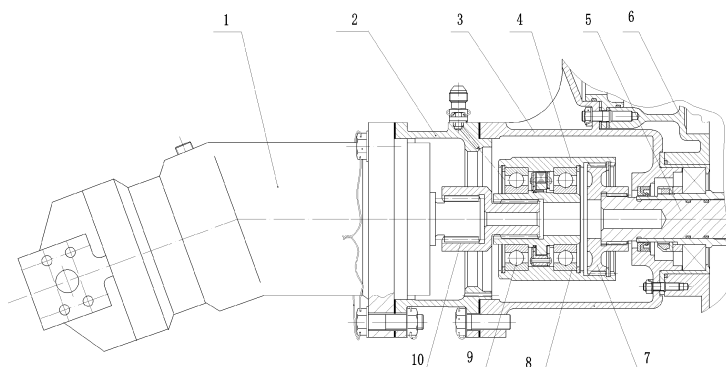
图 10 某燃机起动系统原结构

某燃气轮机起动系统主要由液压马达 1、转接机匣 2、3、滚棒式离合器 4、传动轴 10 及辅助轴承 8、9 等组成（见图 10）。

在燃气轮机起动时，通过液压马达 1 带转，花键套齿传扭，带动传动轴 10，传动轴 10 一端为外花键与离合器 4 内花键啮合传动，带动离合器 4 内的凸轮转动，将滚棒落入外圈与凸轮之间小楔角内并夹紧，这样离合器外圈、传动齿轮 7 及上部减速器输出轴 5 通过花键套齿联动，进而通过上部减速器 6 的传动机构，带动高压压气机转子转动。

1-液压马达； 2-转接机匣 1； 3-转接机匣 2； 4-离合器； 5-输出轴； 6-上部减速器； 7-传动齿轮； 8-后辅助轴承； 9-前辅助轴承； 10-传动轴。

经过上述分析，发现某燃机起动系统在结构上存在严重缺陷，其采用的滚棒离合器在工作中外圈与滚棒及凸轮相对运动的状态，这样会加速滚棒及辅助轴承的磨损，不适合长期工作。

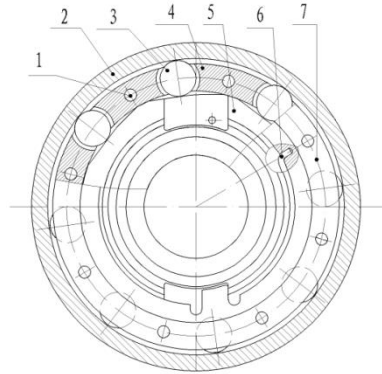
图 11 滚棒式离合器结构

在液压马达升至一定转速后，液压马达产生的扭矩将不足以带动燃气轮机继续升转，燃气轮机转子升转的扭矩一部份将由涡轮做功来承担，此时燃气轮机高压转子转速继续升高，上部减速器输出轴带动离合器外圈转速会逐渐超过凸轮，这样凸轮就带着滚棒从凸轮工作位置跑到非工作位置，滚棒不能楔紧而松脱，这样离合器外圈就和凸轮脱开了。此时，离合器外圈与凸轮之间会产生相对运动，通过放置在离合器内的前、后辅助轴承 8、9 带转工作，液压马达转速会逐渐下降直至完全停止转动（滚棒式离合器结构见图 11）。

1-铆钉； 2-离合器外圈； 3-滚棒； 4-保持架； 5-凸轮； 6-弓形弹簧； 7-垫圈。

某批产发动机起动原理为：当发动机起动时，通过起动发电机带动发动机高压转子，起动发电机处于“起动状态”，此时棘轮离合器起到传动作用，棘轮为主动轮，通过棘爪带动拨轮旋转。棘爪在扭转弹簧作用下，处在棘轮爪槽内，而滚棒离合器处于脱开状态，此时滚棒离合器外圈为主动件且转速高，凸轮转速较低，滚棒不能楔紧，三者均有相对运动。当发动机进入工作状态时，起动发电机转为“发电状态”，发动机高压转子带动发电机，此时滚棒离合器投入工作，起到传动作用，凸轮变为主动轮，带动滚棒与外圈楔紧，此时，棘爪及拨轮为主动轮，经过增速后棘爪转速逐渐超过棘轮后，棘爪开始打滑，当转速达到某一数值后，棘爪退出棘轮槽，离合器处于脱开状态（滚棒式离合器见图 11，棘轮离合器见图 12）^[4]。

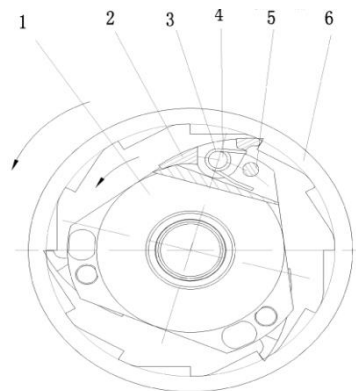
图 12 棘轮离合器

1-拨轮； 2-棘爪； 3-扭转弹簧； 4-销子； 5-轴； 6-棘轮。

通过对上述过程分析发现，某批产发动机在起动状态下使用棘轮离合器，在运行状态下脱开，而滚棒离合器正好相反，可以使滚棒离合器在短时间内（起动状态）磨损，长时间（工作状态）处于“楔紧状态”，这能够有效的避免滚棒的磨损，提高了可靠性。

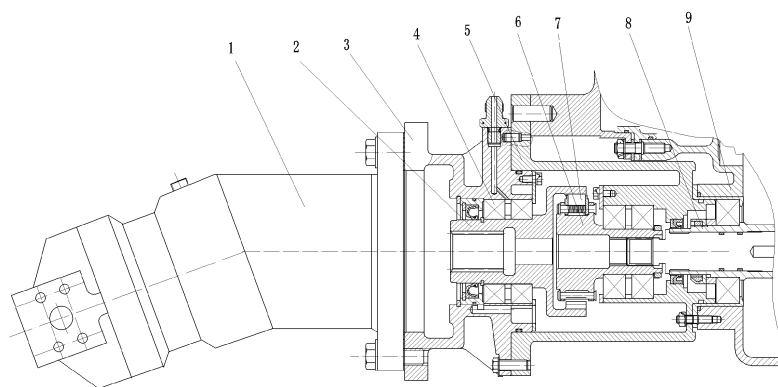
图 13 某燃机改后离合器

结构方案为：利用 QD128 燃机棘爪、拨轮及扭转弹簧，新设计棘轮，转接机匣、辅助支承及上部减速器输出轴，减少转接件及传动距离，保证起动及工作可靠。

1-液压马达； 2-棘轮； 3-转接机匣 1； 4-辅助轴承； 5-转接机匣 2； 6-拨轮； 7-棘爪； 8-上部减速器输出轴； 9-上部减速器

经过对某燃机离合器结构的深入分析及调查其他发动机及燃机的起动方式，决定改进结构采用棘爪式离合器。结构方案技术成熟度高，能快速投入使用，降低设计风险。

通过借鉴已有成熟技术，市场应用的其他发动机或燃气轮机的起动系统，使用棘爪式离合器代替原滚棒离合器结构，保证起动及长期工作可靠。方案目前正在实施过程中，在外场实际应用中还需进一步考核工作可靠性。
