## 高强螺栓断裂失效分析

**[摘要]**某公司在对桥梁使用螺栓进行紧固时发现原始状态已经松动, 可以直接用开口扳手拆卸, 拆卸完成后, 用开口扳手紧固时螺栓断裂, 螺栓规格是 M30×160 10.9, 螺栓产品标准是 ISO 4014:2011(E)。现对该断裂螺栓进行失效分析, 找出螺栓失效原因。分析项目主要包含断口分析、化学成分分析、力学性能分析、硬度分析、非金属夹杂物分析和金相组织分析。通过对断裂的高强度螺栓的失效分析, 发现断裂产生的原因为淬火裂纹。

## Fracture Failure Analysis of High Strength Bolt

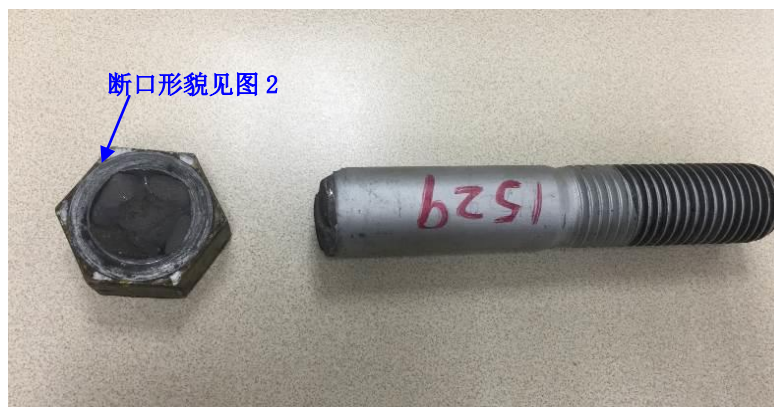
图1 样品照片

某公司在对桥梁使用螺栓进行紧固时发现原始状态已经松动, 可以直接用开口扳手拆卸, 拆卸完成后, 用开口扳手紧固时螺栓断裂, 螺栓规格是 M30×160 10.9, 螺栓产品标准是 ISO 4014:2011(E)。现对该断裂螺栓进行失效分析, 找出螺栓失效原因。分析项目主要包含断口分析、化学成分分析、力学性能分析、硬度分析、非金属夹杂物分析和金相组织分析。

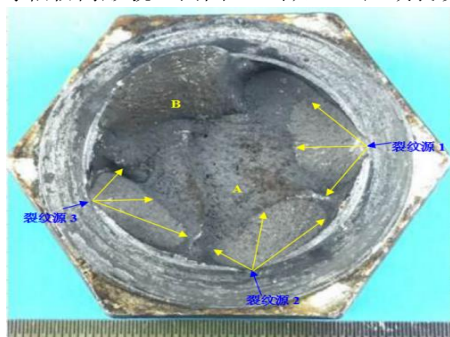
采用扫描电镜(SEM)对螺栓断裂表面进行观测。为了便于观察, 分别在断口上进行标记 A、B 区域。由图 2 宏观形貌可知, 裂纹表面共存在 3 处裂纹源。由图 3~图 5 可知, 裂纹源 1 位于外表面, 裂纹主要呈现沿晶断裂形貌<sup>[1]</sup>, 并且裂纹存在二次裂纹。由图 6~图 8 可知, 裂纹源 2 位于外表面, 裂纹主要呈现沿晶断裂形貌, 并且裂纹存在二次裂纹。由图 9~图 11 可知, 裂纹源 3 位于外表面, 裂纹主要呈现沿晶断裂形貌, 并且裂纹存在二次裂纹。由图 12 可知, A 区

图 2 断口宏观形貌

螺栓断口存在 3 个裂纹源，裂纹均呈现沿晶断裂形貌，并且裂纹存在二次裂纹，这也符合淬火裂纹特征，同时裂纹表面没有脱碳，因此综合上述测试结果判定此表面裂纹为淬火过程中产生的裂纹。

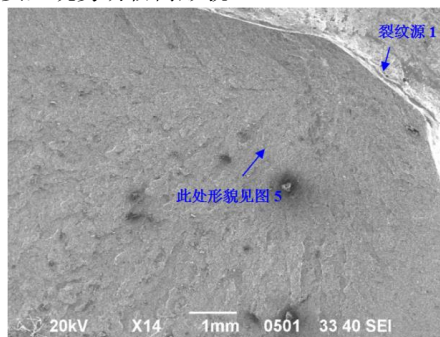
图 3 图 2 中裂纹源 1 处形貌，主要呈现沿晶断裂形貌

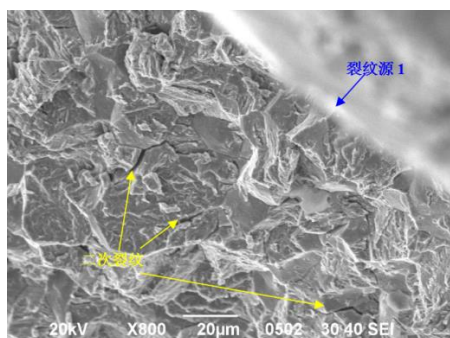
图 4 图 3 中裂纹源 1 处形貌放大图，呈现沿晶断裂形貌，存在较多的二次裂纹

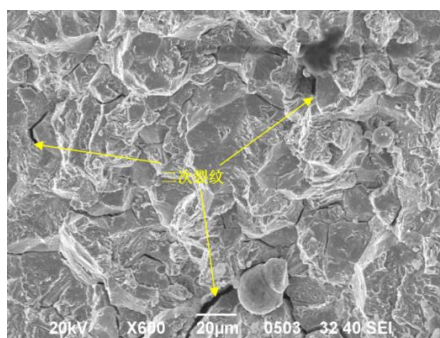
图 5 图 3 中指定位置处放大形貌，呈现沿晶断裂形貌，存在较多的二次裂纹

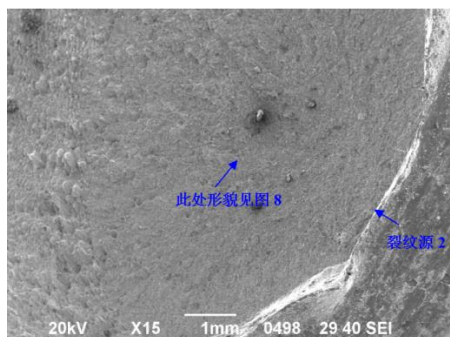
图 6 图 2 中裂纹源 2 处形貌，呈现沿晶断裂形貌

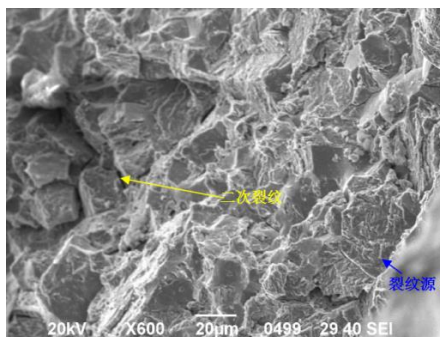
图 7 图 6 中裂纹源 2 处形貌放大图，呈现沿晶断裂形貌，存在二次裂纹

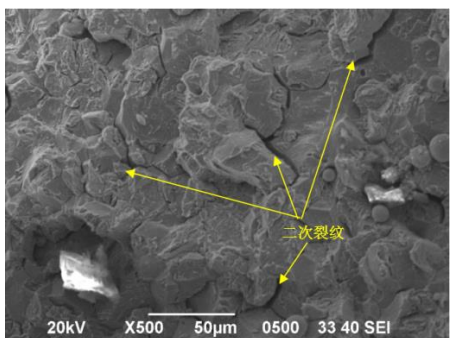
图 8 图 6 中指定位置处放大形貌，呈现沿晶断裂形貌，存在较多的二次裂纹

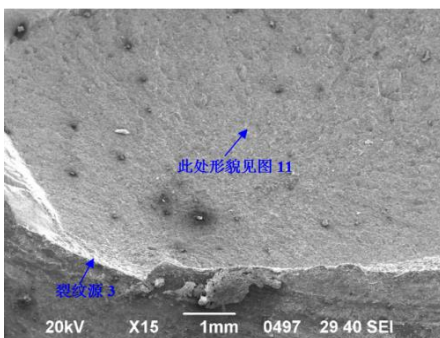
图 9 图 2 中裂纹源 3 处形貌，呈现沿晶断裂形貌

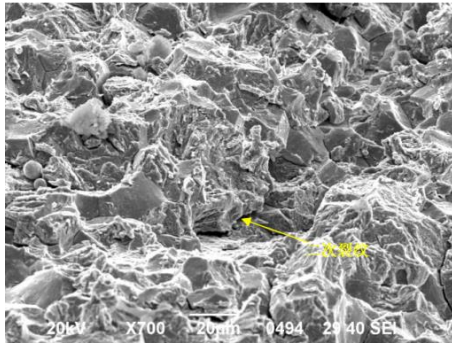
图10 图9中裂纹源3处形貌放大图, 呈现沿晶断裂形貌, 存在较多的二次裂纹

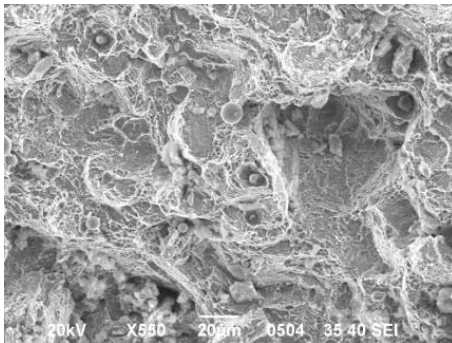
域裂纹主要呈现等轴韧窝形貌。由图 13 可知，B 区域裂纹主要呈现剪切韧窝形貌。

图12 图2中区域A放大形貌, 呈现等轴韧窝形貌

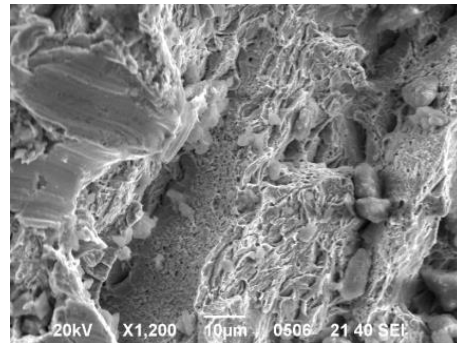
图13 图2中区域B放大形貌, 呈现剪切韧窝形貌

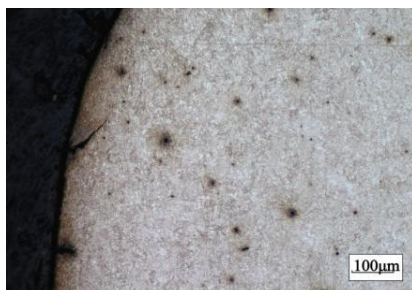
从螺栓近断口部位横向剖切螺栓, 经研磨、抛光和腐蚀后, 其金相组织形貌如图 14 所示, 由图 14 可知, 螺栓的外表面存在深入基体内部的裂纹, 同时采用 SEM-EDS 对裂纹内部的物质进行分析可知, 表面裂纹内存在 ZnO, 因此表面的达克罗层已深入至表面裂纹, 同时裂纹末端存在氧化锈蚀, 由此推测, 该裂纹在达克罗工艺之前就存在, 并且裂纹无脱碳, 所以推测裂纹为淬火裂纹, 该部位的金相组织为回火索氏体<sup>[2]</sup>。图 14 中裂纹源部位的金相组织为回火索氏体。

图 14 截面金相组织(放大倍数 100 倍)

螺栓的化学成分、拉伸性能、硬度均符合标准要求，并且非金属夹杂物较少；螺栓金相组织为回火索氏体，符合螺栓热处理后特征。沿着靠近裂纹源部位将螺杆横向剖切后发现外表面存在表面微裂纹，并且表面的达克罗层深入至基体内部，裂纹末端也存在氧化锈蚀，由此判定裂纹在达克罗工艺之前就存在。

综合上述分析，螺栓的材质无异常，但是热处理品质不高，在头部和杆部的结合部位出现了较多的淬火裂纹，这些淬火裂纹在随后的拧紧过程中成为裂纹源，最终在拧紧力作用下造成螺栓断裂。

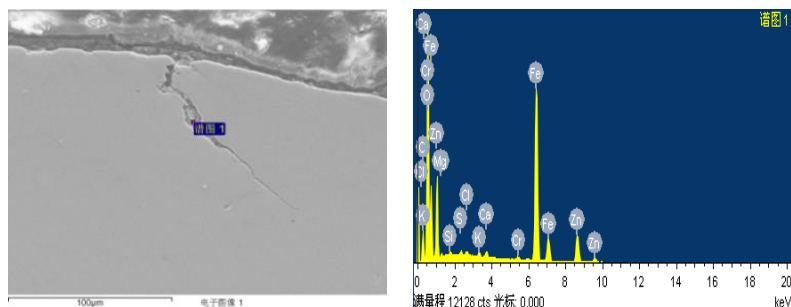
图 15 图 14 中表面裂纹夹杂物成分为(%)C:1.35, O:33.57, Mg:0.55, Si:0.28, S:0.27  
Cl:0.31, Ca:0.56, Cr:0.41, Fe:44.74, Zn:17.60, K:0.35

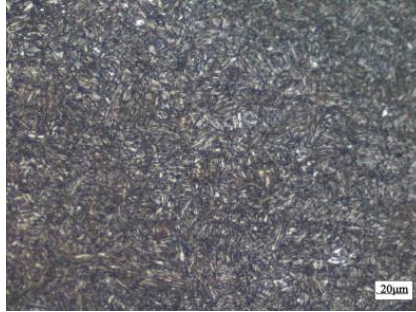
图 16 螺栓截面金相组织（放大倍数 500 倍）
