## 某高速公路大型滑坡工程治理设计

**[摘要]**在我国云贵高原地区进行高速公路, 由于地形地质条件都极为复杂, 极易发生滑坡等地质灾害, 造成巨大的生命财产损失, 带来无法估量的后果。文章以云南省某高速某滑坡为例, 调查分析了滑坡工程区的地形地质概况, 滑坡发展历史, 并对滑坡进行了分区处治, 采用 slide 软件进行滑坡稳定性计算, 为支护设计提供了支撑, 为类似工程问题提供借鉴。

## Treatment Design of Large Landslide Project on a Expressway

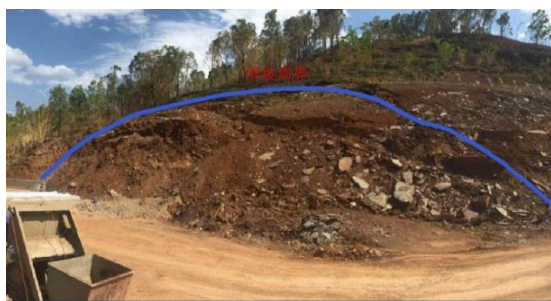
K9+650~K9+938 左侧高边坡, 该处路线走向约 200°, 长约 288m, 中线最大挖方深度 12.5m。该路段属低中山地貌, 地形起伏大, 地势左高右低。该段边坡在施工过程中, 左侧 K9+650~K9+730、K9+850~K9+938 段发生局部滑塌, 滑塌方向为正北向; K9+650~K9+730 段坡面出现裂缝, 二级边坡坡顶截水沟 K9+650~K9+700 段出现断裂错动, 因修施工便道需要, 现错动的截水沟已被清除; K9+850~K9+938 段滑塌因修施工便道及边坡开挖需要, 现已清除, 边坡现状基本稳定; K9+730~K9+770 段发育泥质砂岩包裹体, 发育高程为 1344m~1354m, 厚度约 10m, 泥质胶结, 遇水易软化, 为软弱层, 因加强该段边坡支护措施。

K9+650~K9+730 段滑坡现状

(1) K9+650~K9+730段,边坡坡顶截水沟出现断裂错动,滑塌后缘形成明显的周界,根据边坡滑塌现状,结合现场开挖和边坡地质勘察情况,本段边坡滑塌的主要原因:①地质因素:边坡上部覆盖层和强风化层,开挖后未及时防护或封闭,长时间暴露大气作用下,在干湿变化频繁的条件下其抗剪强度逐渐降低,自稳能力变差,发生滑塌变形;②水的因素:变形土体结构较松散,强风化层砂质泥岩节理裂隙发育,易受降雨及地表水入渗迁移的影响。暴雨或者长时间降雨情况下,地表水会沿第四系土体往下渗,积蓄在覆盖层、强风化层和基岩交界面上,使岩土体软化,发生剪切破坏;③路基开挖形成大临空面,排水边沟不畅等,诱发了边坡土体的滑动。

K9+650~K9+730段边坡原设计为2~3级边坡,发生滑动后滑塌体范围较小,设计采用清方后锚固加支挡的方案,可保证边坡稳定。

(1) K9+650-K9+938 第一级下部坡率 1:0.5,设置 4m 高路堑矮墙(净高),上部坡高 6m,坡率 1:0.75(K9+650-K9+720 段坡率采用 1:1),采用 6m 锚杆框架梁;

(2) K9+650-K9+710 一级上部采用加宽平台,平台宽 10m,采用 15cmC20 砼封闭,第二、三级坡率 1:1,采用 9m 长锚杆框架梁防护,第四级~第五级坡率 1:1.5,设置浆砌拱形骨架;K9+710-K9+938 第二级坡率 1:1,第三级~第八级坡率 1:1.5;第二级设置 25m 长锚索框架梁,第三级设置 30m 长锚索框架梁,第四级设置 6m 长锚杆框架梁,第五~八级设置浆砌拱形骨架。

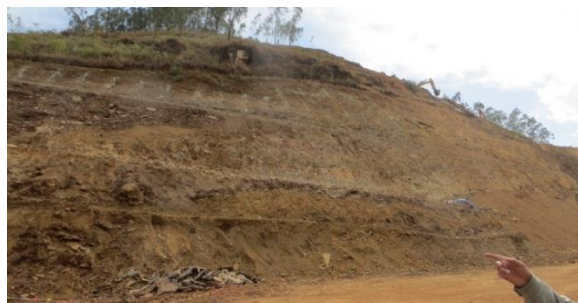
K9+730~K9+850 段开挖现状

(3) K9+730~K9+850段,该段边坡按设计开挖,未做防护,现状基本稳定,但边坡上部覆盖层较厚,坡面局部岩体很破碎,节理裂隙极发育,K9+730~K9+770段发育泥质砂岩包裹体,厚度约10m,根据地勘揭示,为局部夹层,该包裹体为泥质胶结,遇水易软化,诱发边坡滑塌,该段需加强防护。
