某载货车车架横梁连接板开裂失效分析与改进

东风柳州汽车有限公司, 广西 柳州 545005

A Truck Connection Plate Cracking Problem Cause Analysis and Improvement

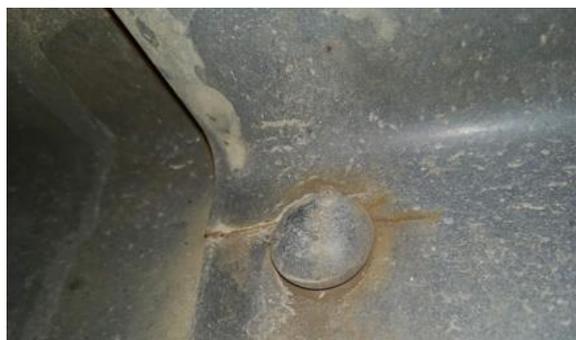
图 1 连接板开裂图示

可靠性试验样车开展坏路试验行驶至 2.1 万公里时, 出现了后桥处横梁连接板开裂现象, 连接板开裂位置位于开边缘处, 如图 1 所示。

根据有限元分析结果，对故障连接板材料类型提出了以下改进优化方案，如表 4 所示。

优化前	优化后
板材类型	510L	590L
屈服强度 (MPa)	355	500
抗拉强度 (MPa)	510	590

由表 5 可知，材料由 510L 改为 590L，车架重量保持不变，各工况下安全系数均大于 2，需进一步开展可靠性试验验证。

采用改进后的方案重新开展整车满载状态下总里程为 3 万公里可靠性试证，通过试验验证，连接板无故障发生，改进后的连接板满足使用要求。

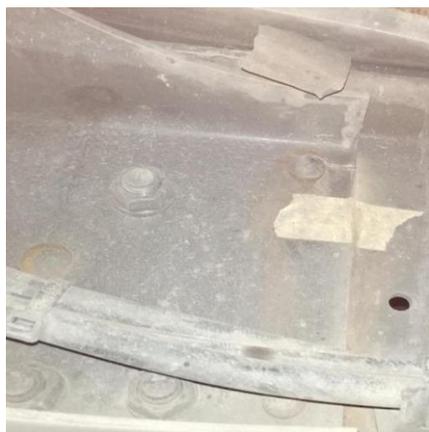
图 2 故障件的宏观形貌

此零部件生产采用模具一次性冲压成型，对故障样件，新件进行宏观形貌分析，如图 2 所示。经分析，样件材料无明显变薄、拆痕等缺陷。

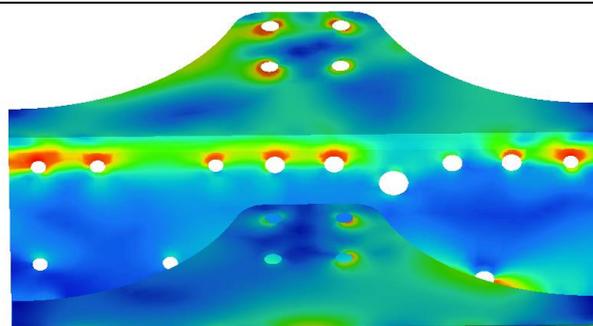
图 3 扭转工况应力云图

利用有限元方法建立车架模型，计算各工况状态下车架的受力情况，对连接板结构强度进行分析。连接板开裂部位位于铆钉边缘处，样车在满载状态下开展可靠性坏路试验中，行驶道路有扭曲路、比利时路、搓衣板路、坑洼路等，试验工况较为恶劣，典型工况包括启动、转向、制动、扭转四种，采用 Hypermesh 软件对四种工况进行分析，各工况最大应力见表 2，应力云图见图 3。

由上图可知在扭转工况下最大应力较大，安全系数较低，连接板在极限工况下易产生开裂，最大应力位置与故障点位置一致。

综上所述，连接板结构强度不足导致开裂故障发生。
