## 330WM 中调供热机组再热器安全阀动作分析

**[摘要]**随着“双碳”目标推进及能源结构调整，火电机组逐步向“灵活性调峰+热电联产”转型，供热改造后机组的运行工况更趋复杂，中调门等关键调节部件的工作负荷显著增加，相关故障风险也随之上升。文章针对某公司 330MW 中调供热机组因中调门阀座脱落引发的再热器安全阀动作事件，从事件经过、原因溯源、检查处理、防范措施等方面进行系统分析，为同类型供热机组的设备维护、运行优化提供全面参考，有效防范类似事故发生，保障机组安全经济运行与供热可靠性。

## Action Analysis of Reheater Safety Valve of 330WM Middle Note Heating Unit

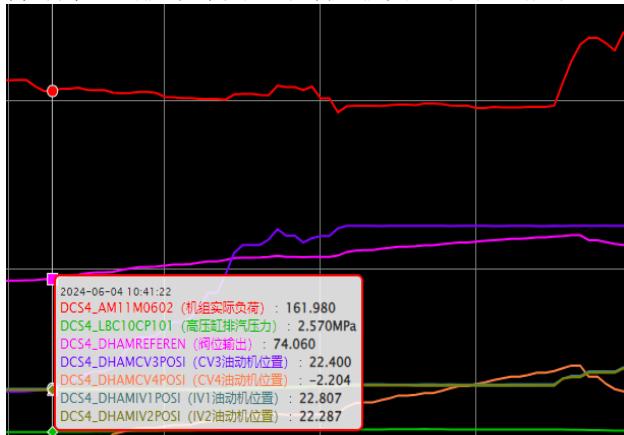
图1 调门动作曲线

10:41:16时，机组负荷小幅升至167MW，高压缸排气压力微升至2.54MPa，阀位指令调整至73.45%，#3高调门开度增至21.6%，#1、#2中调门开度保持不变。10:41:22时，燃烧盘值盘人员发现机组负荷突然降至162MW，高压缸排气压力快速上升至2.57MPa，阀位指令自动上升至74%，#3高调门开度同步增至22.4%，但#1、#2中调门开度仍维持在22.8%和22.28%。值盘人员立即检查燃烧系统，发现给煤量、风量、炉膛负压等参数均无异常，高调门、中调门反馈信号正常，遂采取燃烧调整措施（适当增加给煤量5t/h，调整二次风配比），但负荷与高压缸排气压力未出现明显恢复。（如图1所示）

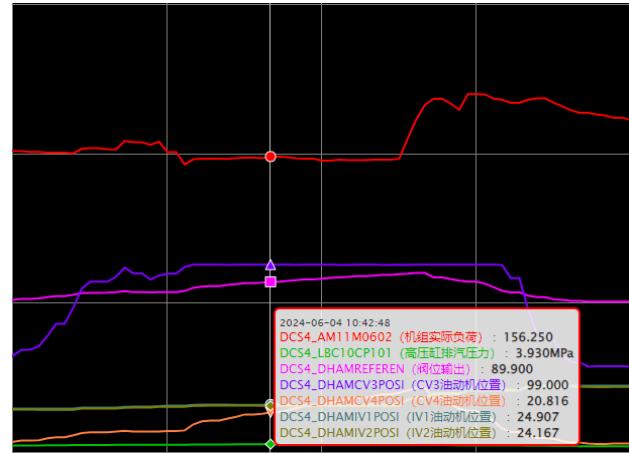
图2 调门动作曲线

10:42:10时，汽水盘值盘人员在监控汽轮机“主控”画面时，发现“抽汽控制”弹窗中“高排压力高”报警信号灯亮（报警阈值3.0MPa），此时高压缸排气压力已升至3.2MPa。值盘人员判断中调门开度不足导致高排压力升高，遂手动将两侧中调门从22%缓慢开大至24%，但报警信号未消失，且高压缸排气压力持续上升。约30s后（10:42:48），再热器安全阀因超压动作，现场听到明显的

泄压声，此时DCS系统记录关键参数如下：机组实际负荷156.25MW，高压缸排气压力3.93MPa（达到安全阀整定值），阀位输出89.9%，#3高调门油动机位置99.0%（接近全开），#4高调门油动机位置20.81%，#1中调门油动机位置24.907%，#2中调门油动机位置24.167%（如图2所示）。

值盘人员确认安全阀动作后，立即持续开大中调门以降低再热蒸汽压力，10:43:26时两侧中调门开度从24%增至30%，高压缸排气压力开始快速下降，10:44:10时降至2.5MPa（正常范围），再热器安全阀成功回座，机组负荷逐步恢复至165MW，各项参数趋于稳定。

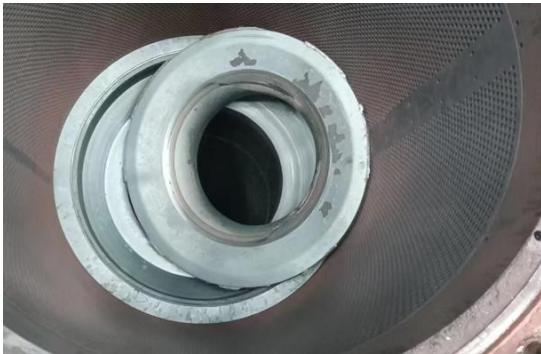
图3 阀座内部图

负荷稳定后，技术人员进行分析排查时发现回到原工况时调节级、一抽、二抽压力均较安全阀动作前增大不少，同负荷下中调门开度较安全阀动作前增大约10%左右方能使上述压力回到安全阀动作前数值。经现场试验发现：#1中调门在开启时各项参数均能正常反映，在关闭时发现在20%开度时即无法再向下关闭；后将#1中调门开足后再次关闭时发现在32%开度时又无法再向下关闭。结合异常发生时情况，初步判断为：#4机#1中调门阀座脱落导致该侧通流面积减少，造成负荷下降；因实际负荷与给定负荷存在偏差，DCS阀位指令增加后高调门开大，使得再热器压力上升。值盘人员发现“高排压力高”报警后，未能引起足够重视，只是选择将中调门开度由22%开大至24%，且在开中调门过程中“高排压力高”报警一直存在，未能持续开大中调门直至“高排压力高”报警消失，最终造成安全阀动作。

机组停运后对#1中调门进行了解体检查,发现与分析一致,确实为阀座脱落。如图3所示。

从现场情况看阀座脱落原因为:安装时过盈量不足,同时焊接时未焊透,因供热时中调门频繁参与调节,在蒸汽的长期冲刷和振动载荷下造成阀座脱落。后#1中调门阀体现场找正加工,阀座返厂堆焊加工过盈配合13丝,返厂后回装。机组启动后运行正常。

(1) 阀座与阀壳的配合公差严格控制在规定范围内,

过盈量按设计要求执行,避免因配合过松导致振动脱落。

(2) 采用整体锻造阀座替代焊接结构,消除焊接缺陷风险。

(3) 加强中调门运行参数监控,优化负荷调节方式,减少中调门的启闭次数,降低阀芯与阀座的冲击载荷。
