## 工字形钢吊车梁上部区域疲劳性能与加固研究

**[摘要]**在冶金工业厂房中重级制吊车的运行区域, 工字形钢吊车梁腹板与上翼缘连接处经常出现疲劳损伤, 对生产安全带来了极大的威胁, 所以确认钢吊车梁该处发生疲劳损伤的原因并进行加固具有重要意义。本篇文章以某实际项目为例, 建立全尺寸全系统的有限元计算模型, 分析吊车梁腹板与上翼缘连接处出现损伤的原因, 并且确定加固方案后, 对比加固前后以及不同加固方案下的腹板抗疲劳性能, 为吊车梁的抗疲劳设计提供有效的指导。

### Research on Fatigue Performance and Reinforcement of the Upper Area of I-shaped Steel Crane Beam

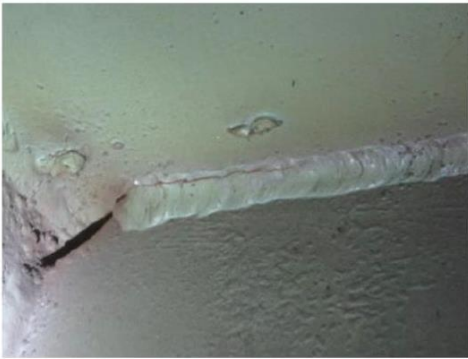
图 2 13-14 线/C 轴吊车梁上翼缘与加劲肋连接焊缝开裂

根据现场实测发现, 在精炼跨吊车的两个轴线 C 轴和 D 轴之中的 13~14 线、7~9 线的吊车梁, 跨度为 24m, 吊车梁上翼缘与加劲肋、吊车梁上翼缘与腹板连接处出现

了不同长度的裂纹，最大的裂缝长度长达 1200mm:

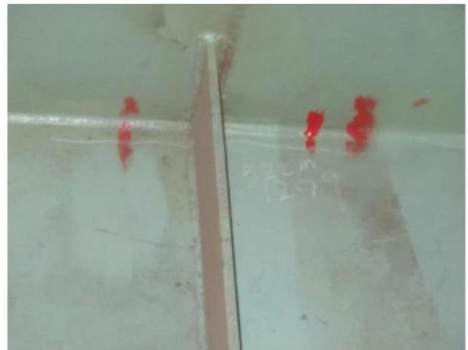
图 4 8-9 线/D 轴吊车梁上翼缘与腹板、加劲肋连接焊缝开裂，长度 520mm

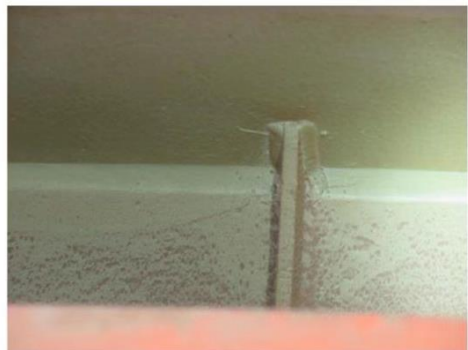
图 5 3-4 线/D 轴吊车梁上翼缘与腹板、加劲肋连接焊缝开裂，延伸至腹板母材
