锅炉屏式过热器夹持管开裂原因分析及其优化措施探索

国家能源集团科学技术研究院有限公司成都分公司, 四川 成都 610000

Cause Analysis and Optimization Measures for Cracking of Clamping Tube of Boiler Platen Superheater

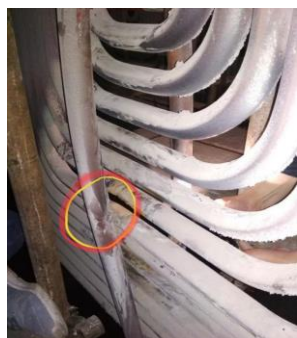
图 1 U 型夹持管示意图

屏式过热器位于炉膛的上方, 为全辐射式受热面。沿炉膛宽度方向布置有 12 片, 横向节距 $S_1=1610$, 纵向节距 $S_2=53.4$ 。为减少同片管屏间的热偏差, 沿炉膛深度方向每片管屏由 4 小屏组成。每小屏由 16 根 $\Phi 44.5 \times 7$ 管子组成, 绕制成 U 形, 中间夹持管材质为 TP347H, 如图 1 所示。为保证管屏的平整度, 减少结渣, 屏式过热器管屏装有滑动块; 同时, 为了保证屏间距, 设置了汽冷定位管, 8 根汽冷定位管由屏过进口母管引出, 分别从顶棚两侧进入炉膛, 穿过每小屏的前面一根管子, 最后引入到屏过出口母管。

(1) 将屏式过热器夹持管的结构形式进行优化改造，将屏过管屏“U”形夹持管形式，改为“灯泡”管结构形式，见附图 11，可有效减少屏式过热器管屏的冲击，避免不间断的振动而产生交变应力，促使裂纹的加剧扩展。
