尾水管补气管结构强化改造及补气短管拆除可行性分析

华电四川发电有限责任公司宝珠寺水力发电厂，四川 广元 628003

[摘要]尾水管补气系统是抑制水轮发电机组空化侵蚀、降低压力脉动及机组振摆的关键装置，其运行可靠性直接决定机组安全稳定水平。针对宝珠寺电站尾水管补气管因结构设计缺陷及材质性能不足，导致补气短管对应区域尾水锥管里衬钢板撕裂的严重隐患，开展了补气管优化改造及补气短管拆除可行性研究。补气管优化改造后，结构强度及抗腐蚀性能显著提升；拆除补气短管后，机组关键运行指标无明显波动，可实现安全稳定运行。该研究提出的补气管改造方案及补气短管拆除验证方法，不仅解决了宝珠寺电站的实际运行隐患，更为同类水轮发电机组补气系统优化及相关技术决策提供了可靠的工程参考。

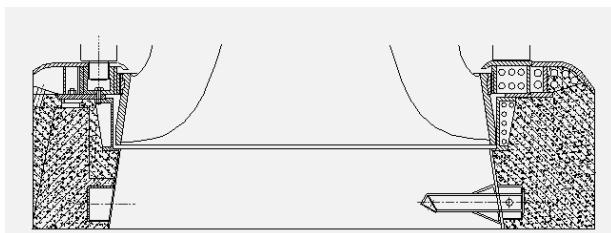
图1 尾水管剖面图

宝珠寺电站机组补气方式有三种，一是主轴中心孔补气，二是尾水短管补气，三是顶盖真空破坏阀补气。其中尾水管为4H型，直锥段为钢板焊接的里衬（详见图1），它分两瓣，上下有分两段，为使机组安全稳定运行，上段里衬设有4根补气短管（详见图2），四周有环形通气腔，其进气管接至尾水平台。
