## 发电厂一次风机变频器误跳闸原因分析及整改方案

[摘要] 辽宁调兵山煤矸石发电有限责任公司 1 号机组 1B 一次风机变频器出现重故障, 造成锅炉 BT, 通过查找故障原因, 揭露出厂家设计缺陷导致驱动故障误发跳闸信号, 并提出优化“驱动故障保护灵敏度”整改方案, 抑制误发故障信号, 保证高压变频器设备安全运行。

### Reason Analysis and Rectification Scheme of Mistrip of Primary Fan Inverter in Power Plant

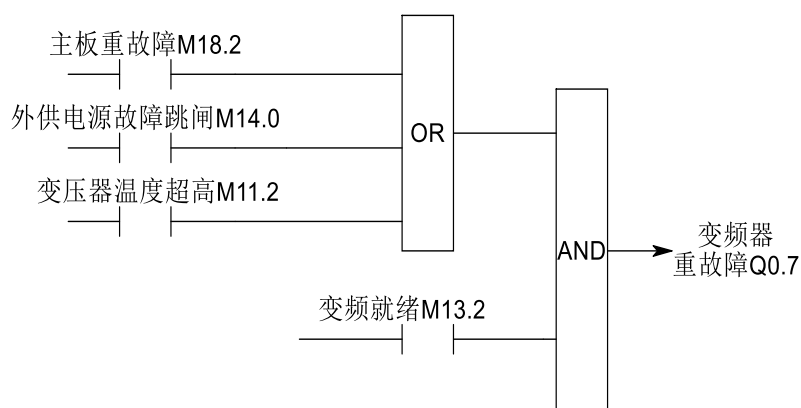
图 3 重故障逻辑 PLC 梯形图

功率单元是使用功率电力电子器件进行整流、滤波、逆变的高压变频器部件，功率单元是构成高压变频器主回路的主要部分。变频器重故障为不可恢复性故障，重故障发生后，变频器立即停止输出，同时发出分断输入高压开关指令，电机自由停机。如图 3 所示
