# 火灾后混凝土结构修复方案研究

张莉

江苏省建筑工程质量检测中心有限公司, 江苏 南京 210028

## Study on the Repair Plan of Concrete Structure after Fire

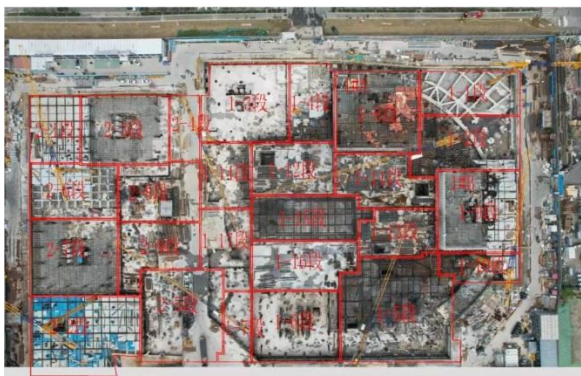
图1 地库分区图

某在建工地主体采用地上19层剪力墙结构,裙楼采用地上4层框架结构,2层地下室,工人在地下室进行钢筋电焊作业时,产生高温焊渣落下引燃可燃物,起火燃烧物主要为塑料模板和木制模板,过火10小时左右,用水和液氮对着火部位进行灭火。该工程地库按后浇带划分为26个区段,详见图1所示。发生火灾时,该工程负二层结构已全部施工完成,负一层1-11段、1-13段、1-12段、1-16段、1-8段南侧、1-9段西侧混凝土已浇筑,1-5段、1-15段梁板钢筋已绑扎。
