建筑外墙保温层施工常见缺陷图像识别与修复技术探索

[摘要]采用人工智能图像识别技术,对建筑外墙保温层施工过程中常见的开裂、脱落、空鼓等缺陷做精准探测定位,给出一套智能修复技术方案,借助构建缺陷图像的数据库,采用卷积神经网络(CNN)、YOLO算法对缺陷开展特征提取与实时监测,把自动喷涂跟自适应修补材料结合起来,实现缺陷自动化的修复成果,应用结果证实,该方法于缺陷识别准确性及修复效率方面优势突出,切实提高外墙保温层施工质量及耐久性。

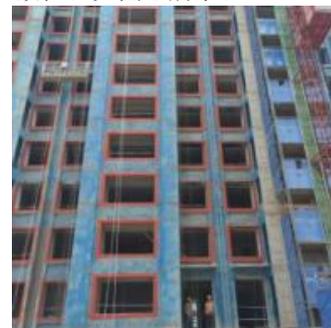
依托图像识别的缺陷修复技术,先借助高清相机或者无人机采集缺陷图像,以深度学习算法对缺陷实施精准识别与分类,把识别出来的结果输入修复设备后,智能系统会自动判定修复区域及边界,当进行修复的阶段里,基于图像反馈,设备实施材料填补与表面平整,实现缺陷的精准整复,此方法避开了人工判断形成的误差,改善了修复的精准度与一致性。如图 1 所示。

图 1 外墙保温层施工现场

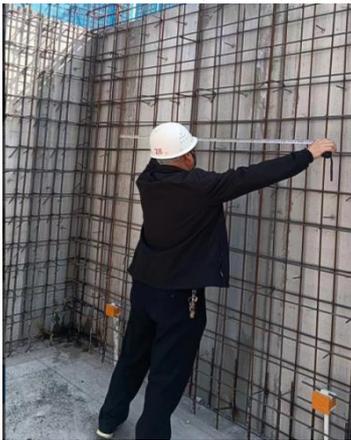
在以往施工阶段里,修复缺陷多借助人工操作,施工人员借由目测来判别缺陷类型及范围,然后靠手动进行材料的配制与修补工作,该方法呈现出较高的灵活性,不过是因为依赖经验积累,大多存在判断差错,造成修复效果的稳定性缺失,人工操作耗时明显偏长,尤其在处理高层建筑外墙修复事宜时,作业所涉风险较大。如图2所示。

图2 施工人员操作

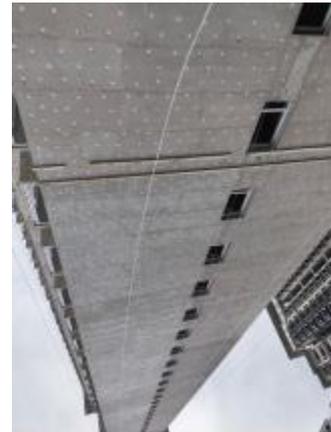
在实验实施的场地,把智能修复与传统人工修复的施工时间作对比,衡量智能修复效率方面的领先优势,和人工操作相比,自动喷涂与图像引导修复在快速定位和精准填补上更胜一筹,尤其是处于高层建筑环境里,智能修复让脚手架搭设与人工攀爬的时间得以缩减,从效率对比来看,约40%的平均工时缩短体现在智能修复上,大面积修复的效率近乎提升了一倍。如图3所示。

图3 修复后的效果
