深基坑变形监测中立柱桩变化情况分析探讨

[摘要]随着深基坑施工项目越来越多, 信息化监测显得尤为重要, 对基坑自身以及周边环境的实时监测是保障坑内作业人员安全和周边环境稳定的重要措施, 也是保障工程项目顺利进展最终获得收益的重要前提, 而立柱桩竖向位移监测就是其中一项监测内容; 而立柱桩的竖向位移正是由坑底隆起导致。作者针对深基坑开挖施工中出现的坑底隆起现象做了阐述, 作者首先介绍了坑底隆起的原因; 其次针对坑底隆起所使用的监测方法; 最后, 作者通过两个实际的工程案例验证了深基坑开挖后出现的坑底隆起现象。

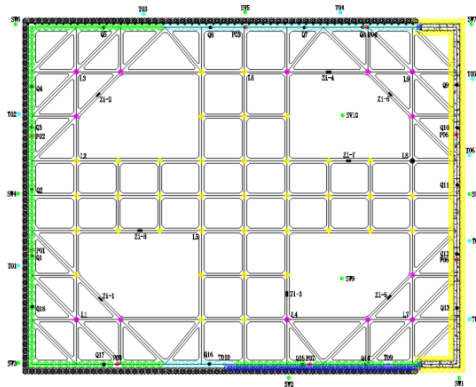
图 3 监测点平面图

根据本项目的特点制定了如下监测内容，围护墙顶沉降和水平变形监测点 18 个；水平支撑内力监测点 32 组；深层水平位移监测点 18 个；地下水位点 10 个；周边建筑物沉降点 14 个；坑外地表、道路、管线沉降点 35 个；立柱桩竖向位移监测点 9 个。
