高盐水域桥梁桩基耐久性防护技术应用分析

Application Analysis of Durability Protection Technology for Bridge Pile Foundation in High Salt Water Areas

潍坊港疏港高速公路工程一标跨海大桥桩基工程,桩基空桩段长,地质条件差,处于 III 类近海或海洋氯化物、IV 类除冰盐、II 类冻融环境中,空桩部分长期受海水侵蚀及反复冻融影响,为减轻海水对桩基混凝土腐蚀,延长桩基混凝土使用寿命,降低跨海桥梁工程全生命周期的运维成本,桩基钢护筒在施工完成后保留作为桩基础的防腐屏障,根据施工环境和质量控制要求,研究开发出一套适用于跨海灌注桩永久钢护筒施工工艺,从而确保其安装精

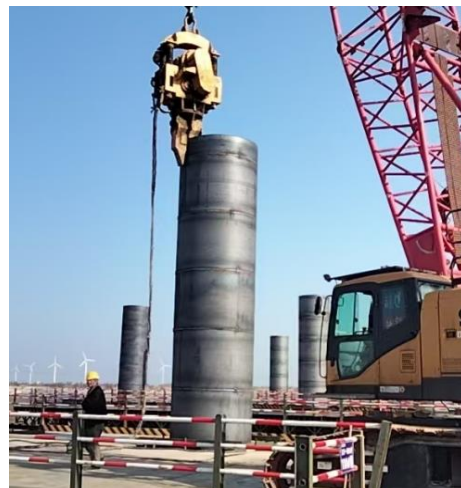
图1 钢护筒震动下沉图

钢护筒震动下沉图采用锤击或震动方法下沉钢护筒, Q235 钢护筒厚度不小于 12mm; 钢护筒下设, 应控制其顶部高程与设计桩顶高程一致; 护筒倾斜度不大于 1%; 护筒下设完成后中心偏差不大于 2cm。

5.1 永久性钢护筒施工设计
