## 某某县安置房项目异常地质情况分析

**[摘要]** 我公司进行勘察的“丰都县仙女湖镇(B-05、B-06、B-07、B-08、B-09、B-12 地块)安置房项目”, 已于 2019 年完成经过外审并提交勘察报告, 目前该项目已进入施工阶段。安置房项目总建筑面积约为 14 万平方米, 分六个地块分步实施, 目前已动工两个地块。在施工勘察及基础施工过程中, 发现场地存在地质情况异常, 得知情况后, 我公司进行了多次现场调查和复核, 并会同各参建方开会进行了交流协商和探讨。

### Analysis of Abnormal Geological Conditions of Resettlement Housing Project in a County

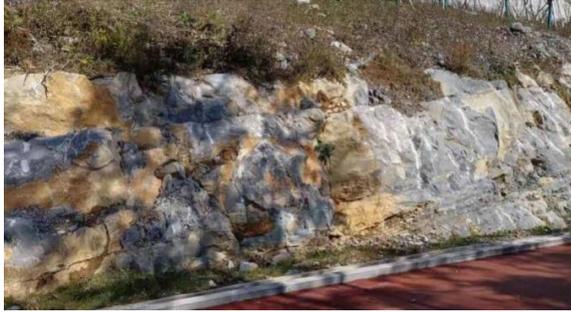
图1 完整、较完整灰岩

对完整、较完整灰岩(A类),钻探取得的岩心较完整,岩心多呈柱状,少量受裂隙切割破碎。桩基施工时大多能取得完整岩块。

其中完整、较完整灰岩(A类岩体)的岩体强度可按原勘察报告参数不变。A类岩体的判断,通过钻孔岩心和桩基揭露的完整性可直接判断,如果均揭露为完整,按A类判断。如果小钻机钻探为完整,桩基钻机揭露为碎块状按B类考虑。

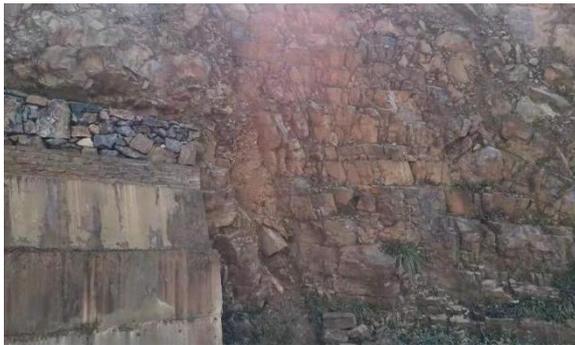
图2 破碎灰岩

对破碎灰岩(B类),钻探取得的岩心完整性较好~较差,因钻探位置不同可取得柱状或碎块状,实际钻探时也可能交替出现。桩基施工时难以取得完整岩块。

破碎灰岩(B类岩体),可折减强度后按端承摩擦桩进行设计,建议极限侧阻力标准值取200KPa,极限端阻力标准值取500KPa。

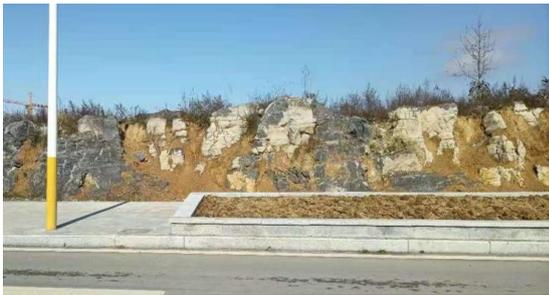
列状岩溶发育灰岩(主要为溶槽和溶隙,泛指沿裂隙溶蚀导致的集群状岩溶,发育成列状,部分发育成石笋、石牙、石柱状,所含小溶洞应与顶板完整的溶洞区别对待)

图3 列状岩溶发育灰岩

对列状岩溶发育灰岩(C类),钻探取得的岩心存在多种可能性,若恰好在缝隙位置钻探,土层则最厚,基岩面最深,且岩体多呈碎块状,与B类破碎岩体判别存在误判可能性;若恰好在列状柱状灰岩的顶部位置钻探,则岩体多较完整,与A类岩体存在误判可能性;而真实的钻探往往介于两者之间,是导致基岩面揭露呈现高低的变化主要原因。

列状岩溶发育灰岩(C类岩体),在实际钻探和桩基施工中难以准确揭露其起伏的基岩面,但桩基可以通过开挖揭露情况、满足嵌岩要求进行控制,必要时可结合周边相邻桩孔揭露的差异性进行调整。因为该区域经揭露往往

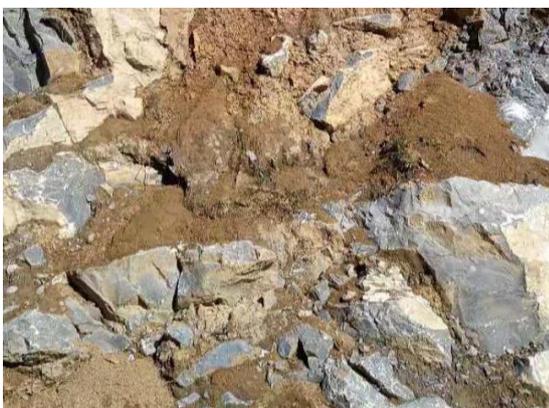
图4 夹土变形灰岩

(图示为开挖断面揭露的溶槽中的破碎灰岩块体,部分岩体基本保留了原始岩层产状,但岩体已经发生变形移动。)

夹土变形灰岩(D类)因为受表层溶蚀程度发育的差异,较难判断是否发生过变形的岩体,而岩心完整性依然可以很好,层面特征甚至可以连续,这种情况就极可能造成岩体基岩面判断不准确,其真实的列状起伏在常规勘察中难以准确判断。

对于前面所述发生过变形的 D 类岩体,严格意义上是非人工的堆积块石土,由于空间限制并没有广泛性的压实,在此不建议作为桩基地基持力层,建议进行穿过。
