## 简谈公路沥青路面病害及防治措施

**[摘要]** 面对我国经济飞速发展的新局面, 交通工程作为最主要的名声工程之一, 其自身的品质是非常重要的。对于公路工程的路面建设来说, 沥青路面是主要的路面建设形式, 不仅能够保证车辆有序的通行, 还能够避免噪音过大的问题。但其自身在运行的过程中, 会受到各种因素的影响产生一定的病害问题, 如果不及时进行防治就会产生负面的影响。因此, 文中主要分析和研究沥青路面的病害类型以及防治措施。

### Brief Discussion on the Diseases of Highway Asphalt Pavement and Its Prevention Measures

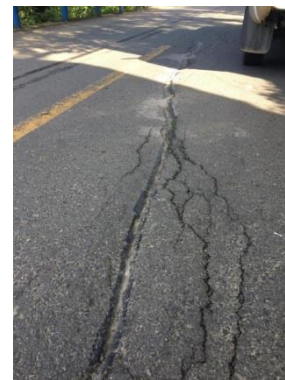
图1 沥青路面裂缝图

沥青路面裂缝主要有以下 3 种形式: 横向裂缝、纵向裂缝、网裂。沥青路面施工完成后, 最容易产生的病害就

是裂缝。一般情况下，初期裂缝并不会给路面正常使用造成太大影响，但伴随路面积水不断下渗，会使路面强度不断降低，加之受到行车荷载的持续作用，会导致路面出现结构性破坏。沥青路面裂缝影响因素主要有：沥青类型及等级、混合料配合比、面层层厚、基层材料性质、土基与气候条件。除此之外，坑槽也属于裂缝类病害。坑槽是指路面上深度超过 2cm 且面积超过 0.04m<sup>2</sup> 的坑洼。油液下渗到路面结构后，导致混合料被污染而处于松散状态，遭受行车碾压后会逐渐产生坑槽。如果坑槽得不到及时有效的修补，其面积与深度往往会不断增大。

对于裂缝生程度比较轻的地方，将其周边杂物清理之后，在病害处喷洒沥青撒料再进行压入处理，当温度低时可采用乳化沥青封层。对于裂缝程度相对较大，那么就要采用开槽灌缝，将裂缝周边的杂物进行彻底清除，保证周边的修复成效能够达到相应需求，随后进行相关材料的灌缝工作，与此同时还要进行捣实，对裂缝进行平均的填补。除此之外，路面还会出现纵横交错呈网状的裂缝，针对此类裂缝，不宜采用大面积灌缝处治，通常采用稀浆封层、微表处和碎石封层等方法，可有效封闭裂缝，缓解水对路面的损坏，延长路面的使用寿命。

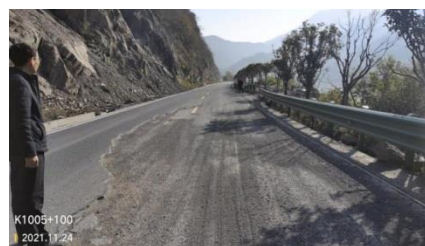
图2 路基自身结构体系的变形塌陷

在塌陷的病害中，其也会由于不同因素的影响产生不同的塌陷病害形式，对于不同情况产生的不同的病害形式要采用不同的治理技术，从而确保修复成效的稳定性。例如由于路基自身结构体系的变形产生的塌陷问题，第一就是要对路基自身的结构体系进行有效的改善，保证结构的稳定性之后再对变形的病害进行改善，最终对路面的结构体系进行有效的治理。还有一种情况是沥青路面的本身结

构体系不够稳固产生的塌陷问题,此项问题在治理的过程中就需要对其进行热沥青的涂抹之后利用混合料对其进行有效的补救以及碾压的工作,保证其病害的有效处理。其中,最为严重的就是原来的混合料产生相对松动的问题,那么就要对混合料自身进行有效的处理,随后通过标准的混合料对其进行修补。
