## 地震作用下高架车站结构的力学响应研究

[摘要]文中针对南昌一高架车站的地震响应进行了研究,基于当地地震环境和规范,选取了6度设防烈度和EI Centro地震波进行分析。模态分析显示,车站结构自振特性良好,符合设计标准。随后,通过时程反应分析,探讨了多遇及罕遇地震下,主要构件的位移和加速度变化,结果表明结构表现稳定,混凝土损伤主要表现为受拉损伤。

## Study on the Mechanical Response of Elevated Station Structures under Earthquake Action

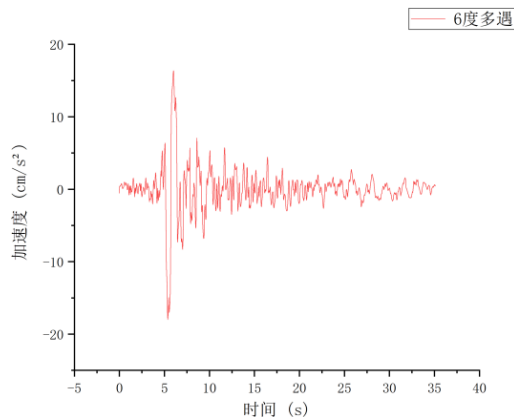
图 1 加速度时程曲线（工况 1）

各工况对应的加速度时程曲线如图 1 加速度时程曲线（工况 1）、图 2 加速度时程曲线（工况 2）所示。

结合工程实际，本文在上述地震波加速度时程曲线数据的基础上进行转换，并将其作为后续地震作用分析的输入荷载进行计算。根据前文工程背景和现行规范所述，本文将以表 2 工况设置所示两种工况对此高架车站主体结构在地震荷载作用下的力学响应进行研究。

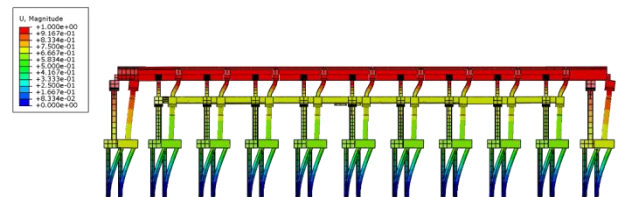
图 3 X 轴整体倒三角侧向振动（增大 5000 倍）

其中第一振型为 X 轴整体倒三角侧向振动，第二振型为 Y 轴整体倒三角侧向振动，第三振型为整体扭转振动，如图 3X 轴整体倒三角侧向振动-图 8 第六振型所示。

如图 3 X 轴整体倒三角侧向振动至图 8 第六振型所示，分析可知各阶主要振型唯一最大部件，即振动影响的主要部件。第 1 阶主要振型为在 X 方向发生平动，不发生扭转，最大位移在轨道板与站台板处发生，如图 3X 轴整体倒三角侧向振动（增大 5000 倍）所示；第 2 阶主要振型为在 Y 方向发生平动，不发生扭转，最大位移在轨道板与站台板处发生，如图 4 Y 轴整体倒三角侧向振动（增大 5000 倍）所示；第 3 阶出现扭转，最大位移出现在结构边缘站台层与轨道板，如图 5 整体扭转振动（增大 5000 倍）所示；同样地，第 4 阶在除边缘部分外的站厅层板、墩柱和承台出现最大位移，如图 6 第四振型（增大 5000 倍）所示；第 5 阶在此边缘墩柱及承台出现最大位移，如图 7 第五振型（增大 5000 倍）所示；第 6 阶最大位移出现的部件和第 4 阶相同。表 4 各自由度分量有效质量给出了各振型下不同自由度分量对应的有效质量，由表可知，取第 1 阶和第 4 阶振型对应的圆频率进行瑞利阻尼系数  $\alpha$  和  $\beta$  的计算。故  $\omega_1 = 2.8815$ ， $\omega_2 = 6.4453$ ，代入计算得  $\alpha = 0.1195$ ， $\beta = 0.0064$ ，并将其作为材料阻尼特性的表征参数赋予材料。

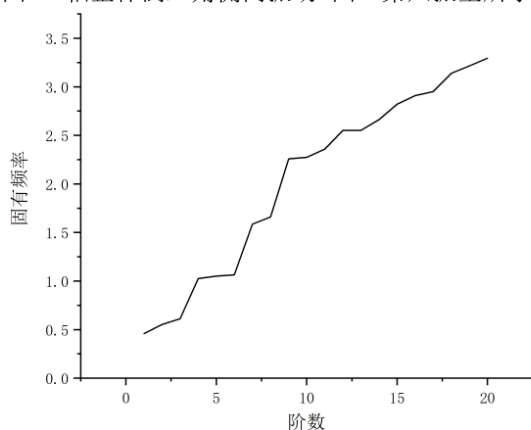
图9 车站主体结构模型固有频率随振型曲线

图 9 车站主体结构模型固有频率随振型为车站主体结构模型固有频率随振型变化曲线，表 3 结构各振型特征值详细表为在 ABAQUS 中进行模态分析计算所得的前 20 阶振型频率及特征值，从曲线及表中可知随着阶数的增大，结构固有频率不断增大。

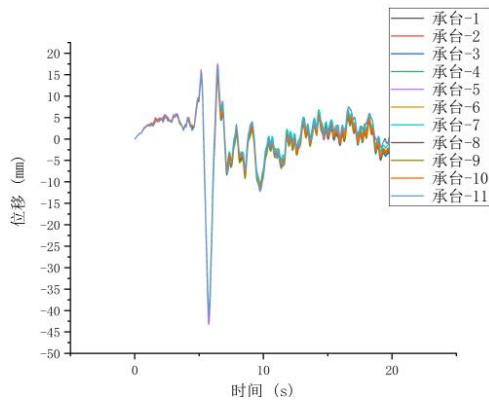
图10 承台位移时程曲线(工况1)

图10 承台位移时程曲线(工况1)至图12 轨道梁位移时程曲线(工况1)分别为在工况1对应地震荷载作用下承台、盖梁、轨道梁的位移时程曲线,图13 承台位移时程曲线(工况2)至图15 轨道梁位移时程曲线(工况2)分别为在工况2对应地震荷载作用下承台、盖梁、轨道梁的位移时程曲线。分析各工况下承台的位移时程曲线可知,承台在地震荷载的作用下表现出良好的波动性,并且在6秒时在Y轴反方向出现位移峰值,此时地震荷载对应的加速度时程曲线也达到峰值。

对于 6 度多遇地震和 6 度罕遇地震作用下的高架车站主体结构,以承台、盖梁和轨道梁为代表的主要构件位移时程曲线都表现出良好的波动性。对于同一部件,在不同工况对应的地震作用下的位移时程曲线形状基本相同,变化趋势也较为相近;对不同部件,在同一工况对应的地震作用下位移时程曲线的相似性并不明显。对于同一类部件而言,随着地震作用的增强,其相应的最大位移随之增大;而对于不同类部件而言,在相同地震作用下,各个部件的位移变化并没有随之增强。

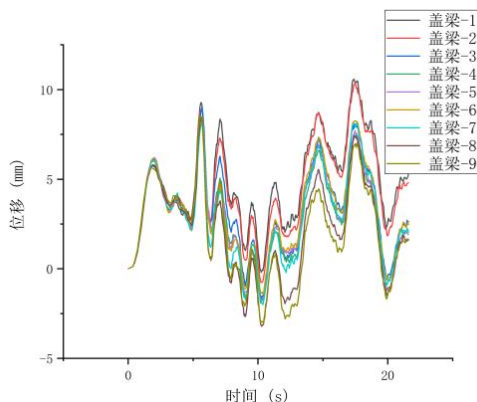
图11 盖梁位移时程曲线(工况1)

工况 1 对应荷载作用下盖梁的位移时程曲线表现出较强的波动性,而工况 2 对应荷载作用下盖梁的位移时程曲线则呈现出递增的趋势,结合各工况对应荷载可以推知在罕遇地震荷载作用下车站主体结构盖梁及以下部分存在进入塑性阶段的可能性,混凝土也可能存在一定程度上的损伤。而轨道梁的位移时程曲线在工况 1、2 下形状相似,在整体趋势存在波动的基础上呈现出局部波动的特性,但两工况作用下对应的位移量存在差异。

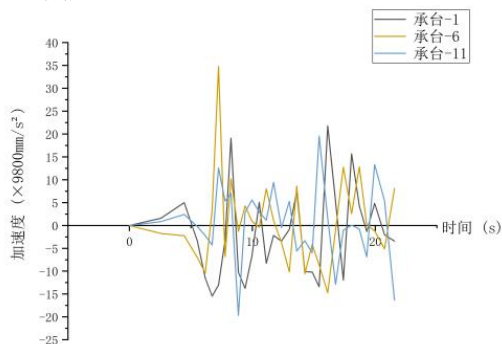
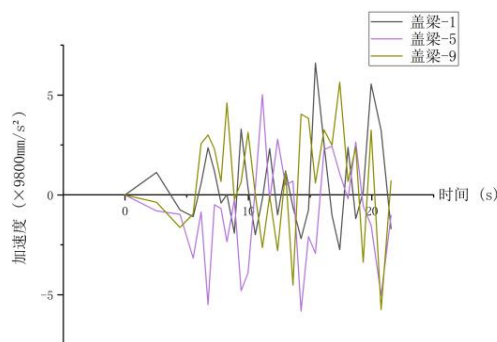
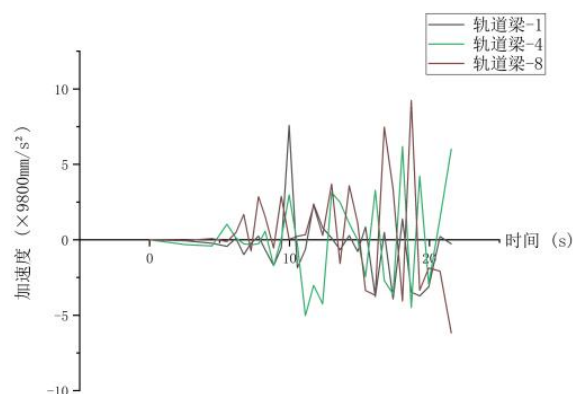
图 16 承台加速度时程曲线(工况 1)图 18 轨道梁加速度时程曲线(工况 1)分别为在工况 1 对应地震荷载作用下承台、盖梁、轨道梁的加速度时程曲线,图 19 承台加速度时程曲线(工况 2)至图 21 轨道梁加速度时程曲线(工况 2)分别为在工况 2 对应地震荷载作用下承台、盖梁、轨道梁的加速度时程曲线,为便于分析,只列出两端及中间的部件。

分析可知,对于 6 度多遇地震和 6 度罕遇地震作用下的高架车站主体结构,以承台、盖梁和轨道梁为代表的主要构件加速度时程曲线都表现出良好的波动性。对于同一部件,在不同工况对应的地震作用下的加速度时程曲线形状基本相同,变化趋势也较为相近;对不同部件,在同一工况对应的地震作用下加速度时程曲线的相似性并不明显。对于同一类部件而言,随着地震作用的增强,其相应的最大加速度随之增大;而对于同一类部件而言,在相同地震作用下,各个部件的加速度响应并没有随之增强。

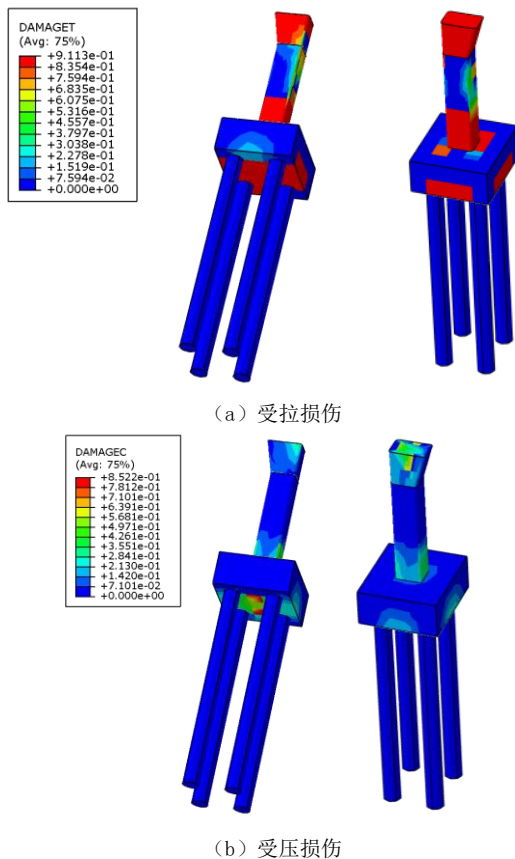
图 22 基础损伤图示

图 22 基础损伤图示和图 23 梁柱损伤图示分别是基础和梁柱构件的损伤图示。分析可知,受拉损伤产生的范围比受压损伤的范围分布更广泛。基础受拉损伤主要发生在承台底面与桩基未接触处,墩柱与承台和牛腿接触处,受压损伤发生的部位与手拉损伤分布的范围大致相同,但是损伤程度较小,这是由于混凝土抗压强度远大于抗拉强度的客观事实决定的。

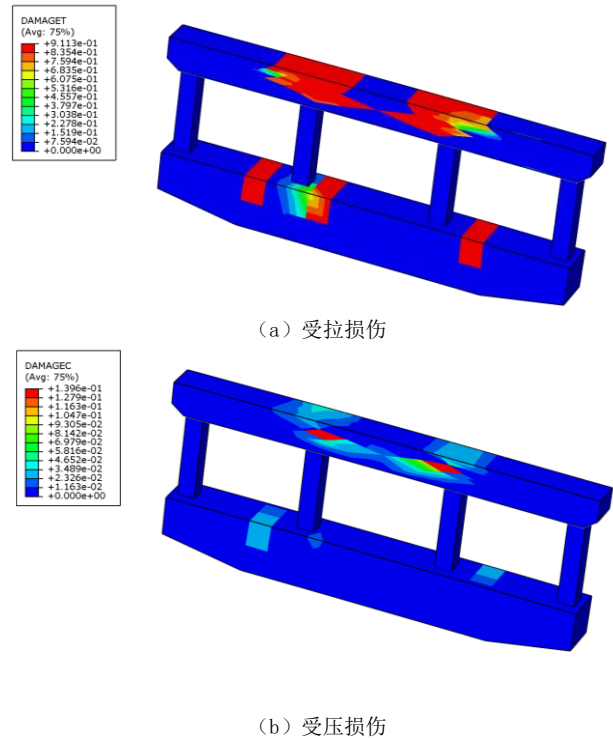
图 23 梁柱损伤图示

梁柱体系的损伤部位主要出现在轨道梁和盖梁上,站厅层立柱未出现损伤。主要分布在轨道梁和站厅层立柱接触周围,以及盖梁和站厅层立柱接触周围。同样地,受拉损伤的程度与受压损伤的程度相比较,这其中除了混凝土材料特性的原因之外,与结构承受的荷载——地震荷载的性质有关。
